Maintenance des ouvrages en terre sur lignes à grande vitesse

High speed railways earthworks maintenance

Talfumière V., Girier-Bichon C., Néel J.-B.
SNCF, Direction PSI, Saint-Denis, France

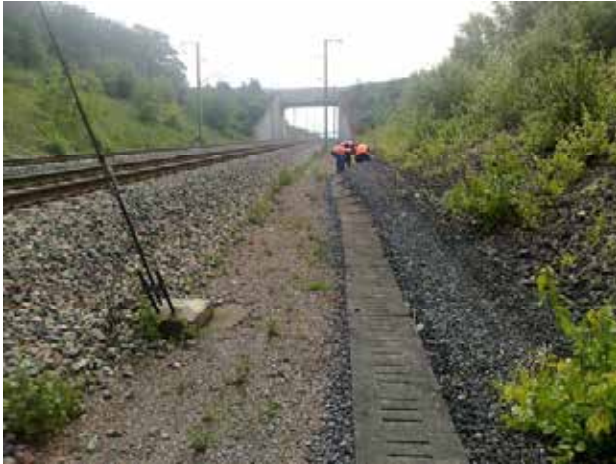
Photo 2: Exemple d'incident peu grave sur la LGV Est Européenne – glissement d'un talus de déblai avec soulèvement de la piste et du fossé

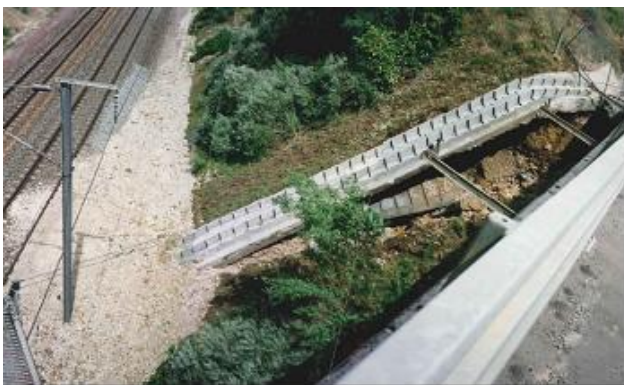
Photo 3 : Exemple d'incident sur la LGV Atlantique ayant eu des répercussions sur les circulations ferroviaires – érosion de talus aux abords d'une descente d'eau

Ces phénomènes sont liés à un défaut de prise en charge des eaux de ruissellement par le système de drainage longitudinal ou transversal ; ces désordres peuvent s'expliquer par l'absence de revêtement des fossés (béton ou géosynthétiques), un défaut de continuité du drainage entre un fossé de crête par exemple et une descente d'eau, le mauvais positionnement d'une descente d'eau ou, plus simplement, l'absence de tout système de drainage en crête de déblai.

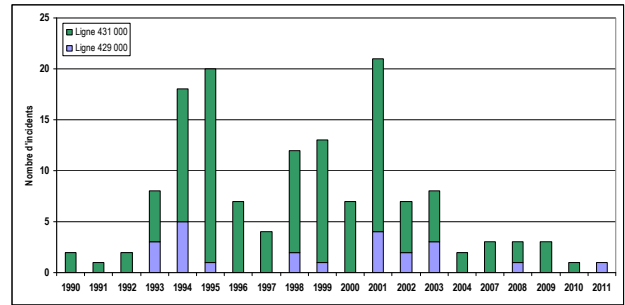
Cette sensibilité diminue avec la maturité de la ligne ; une analyse a été menée sur la LGV Atlantique : elle montre une

diminution de l'incidentologie pour ce type d'ouvrage dans le contexte géologique de ce secteur (voir graphique en Figure 1).

Figure 1 : Evolution du nombre d'incidents affectant la LGV Atlantique depuis sa construction

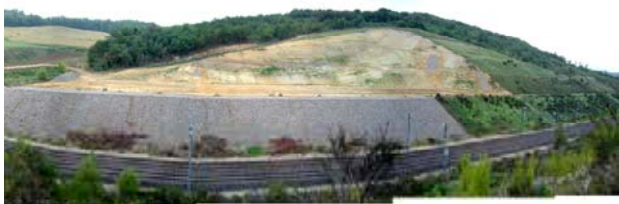
Les deux principaux ouvrages se situent sur la LGV Méditerranée (déblai de Chabrilan et déblai des Ayasses) ; ils ont été le siège du glissement de deux collines, générant le soulèvement de la plate-forme ; le traitement a été et sera réalisé par terrassement avec amélioration du drainage interne et superficiel. Le premier ouvrage nommé a nécessité, lors d'une période de crise après un épisode pluvieux exceptionnel, la mise en place d'une surveillance particulière avec un suivi dont la fréquence a été très impactante pour les services de l'Infrastructure.

Photo 5 : Vue générale du déblai des Ayasses sur la LGV Méditerranée
