Confortement par un remblai de Pied (Pathologie du glissement de Aach EL BAZ)

Strengthening of slope by use of backfill at base (Pathology of slip of Aach EL BAZ)

Bendadouche Hocine
Université Bejaia Algérie

Lazizi Salah
L.N.H.C. Bejaia Algérie

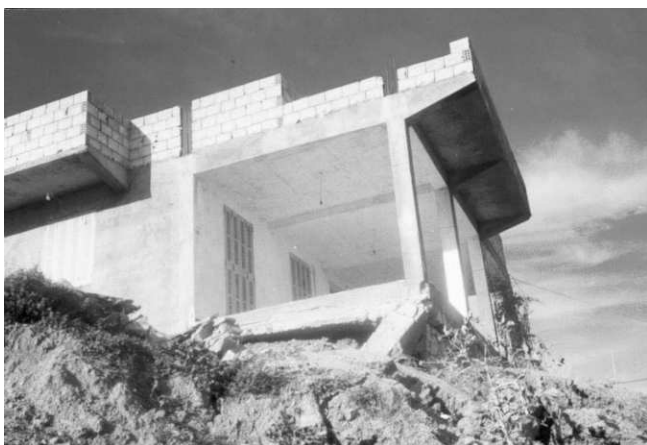
Au lieu dit Aach El Baz, près de Boulimat le long de la RN°24, on a effectué des terrassements en grande masse pour constituer une plate forme subhorizontale d'environ 100m x 100m limitée par un talus de hauteur égale à 25 m. Le sol en place est constitué d'éboulis de pente et de schistes très sensibles à l'eau. Les pluies importantes de décembre 2000 ont provoqué un grand glissement. Les désordres sont importants comme le montre les figures 1 à 3. Une route nationale est directement menacée. Une maison située dans la zone de glissement a basculée et entraînée par le glissement.

Figure 1 Vue sur la maison basculée

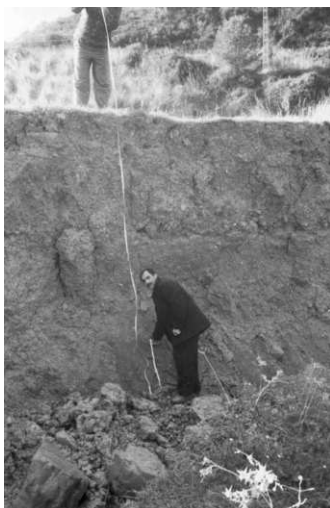
Figure 2 Vue sur l'escarpement

comme la sondeuse à cause des escarpements importants comme le montre la figure 2.

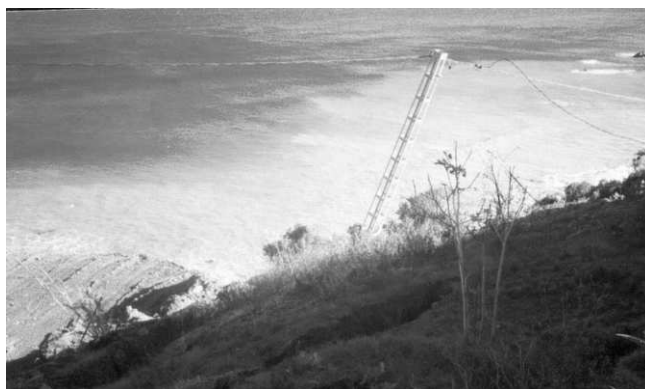
Figure 3 Vue sur les fissures de tractions

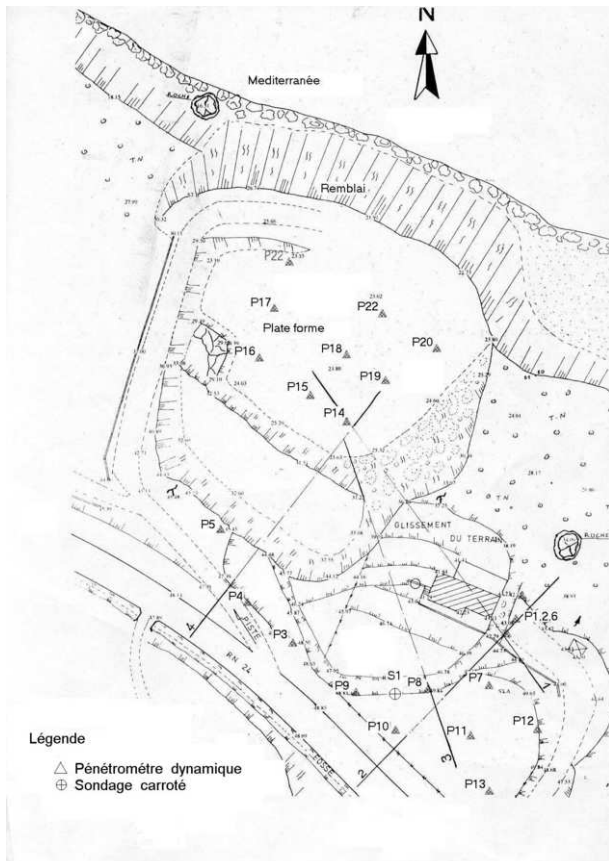
Figure 4 Plan d'implantation des essais

On constate sur les pénétrogrammes que la résistance de pointe (R_p) moyenne s'élève à 40 bars. Les essais P7, P8, P9 révèlent une résistance plus faible au niveau de la couche située entre 7 et 8 m. Les essais P1, P2, P5, P6 montre des passages de faibles résistances de pointe entre 1 et 2m avec une résistance minimale de 16 bars.

La répartition des points d'implantation a été faite sur la partie déblayée. L'autre partie de la plate-forme (coté mer) est constituée de remblais provenant des déblais du terrassement. Le refus des pénétrations dynamiques est atteint entre 4.60 et 6.80 m sauf pour les essais P16, P17 et P20 où le refus maximum est de 2.80 m.

Les résultats obtenus des essais P16, P18, P19 et P21 montrent une faiblesse de résistance de pointe aux premiers mètres. La résistance minimale est de 15 bars. Mis à part ces essais, les résistances sont supérieures à 30 bars.

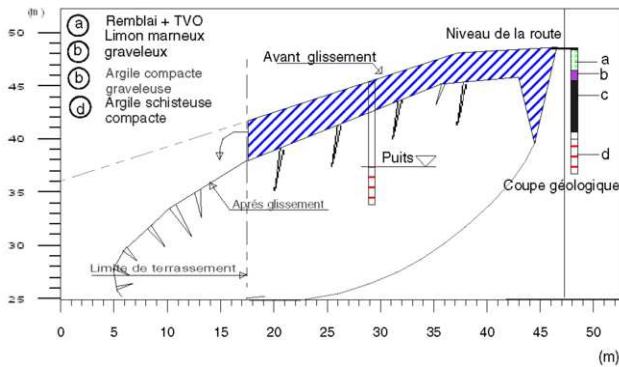
Avec l'hypothèse d'une couche molle (-8m). Nous avons opté pour un glissement plan mais ce dernier ne correspond pas à la configuration actuelle du glissement. Le glissement s'est donc propagé en amont par glissements imbriqués. La surface de rupture actuelle correspond à $F=1.06$. Cette surface de glissement va servir à calculer et à dimensionner le confortement. Pour étudier la nouvelle configuration, on a repris les calculs avec des surfaces de rupture circulaire.

Figure 5 Vue sur le glissement et coupe géotechnique

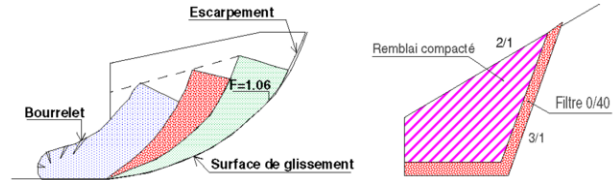
Figure 7 Evolution du glissement et détail du drain.

- bloquer le pied par un remblai compacté associé à un filtre 0-40
- prévoir des éperons drainants dans la masse glissante
- édifier un mur de soutènement en béton armé. Le talus doit être protégé par une couverture végétale ou autre. Cette végétation doit durer toute l'année et couvrir toute la zone glissée. Enfin, ces travaux doivent s'effectuer en période sèche. Ces recommandations ont abouti à la réalisation du mur durant l'été 2001. Il y a actuellement stabilisation du talus.
