Comment un mur de quai sinistré a pu être remis en place How a distressed quay wall could be moved backed in place

B. Simon

Terrasol, Montreuil, France

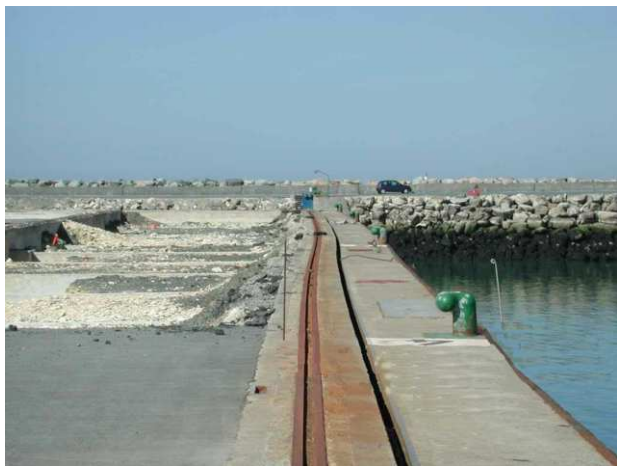
Les désordres se sont produits le 12 février 2001 entre 12 h et 14 h mais n'ont fait l'objet d'aucun témoignage. Un défaut d'alignement du rail avant sur une centaine de mètres révélait un déplacement général du quai vers le plan d'eau. Des tassements décimétriques du terre-plein pouvaient également être constatés contre la poutre avant, les entretoises ou la longrine arrière (Fig. 2).

Figure 2. Déformée de la poutre de couronnement

Le déplacement total de la poutre avant put être estimé proche de 35 cm ; il affectait une longueur totale d'environ 100 m sur les 180 m du quai.

Le quai put être mis en sécurité sans délai grâce à la disponibilité d'une drague pouvant claper un volume important de sable immédiatement devant le quai, jusqu'à la cote (-9,00 CM). Ceci permit de stabiliser les désordres.

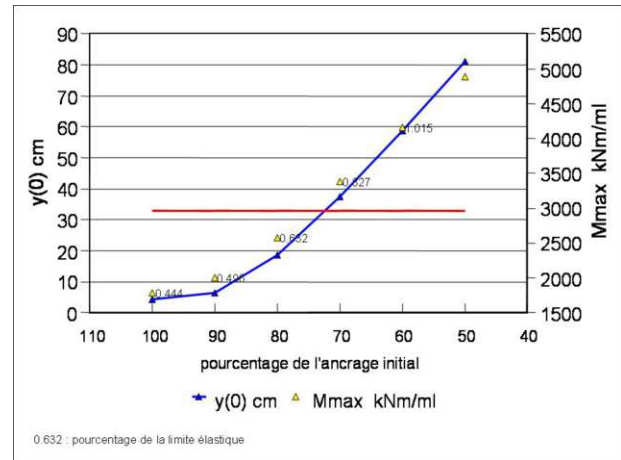
La perte moyenne de capacité des tirants a pu être évaluée par calage de la déformée de la poutre de couronnement, issue du modèle aux éléments finis, sur la déformée observée, avant mise en place du remblai de blocage. La capacité résiduelle a ainsi pu être estimée voisine de 60 % sur un linéaire d'environ 50 m au centre des désordres, et entre 80 et 90 % sur les tronçons de 10 à 20 m qui encadrent. Ces indications sont bien évidemment schématiques, différentes distributions pouvant conduire à un calage également satisfaisant. Néanmoins, ceci souligne que les ruptures n'ont concerné qu'un nombre limité de tirants ; une rupture de tous les tirants sur un tronçon de lon-

Les sollicitations de flexion subies par les pieux du rideau avant demeuraient inférieures à 75% de la limite élastique selon les résultats du calcul. Une réutilisation des pieux fut donc jugée possible

Figure 4. Influence d'une réduction de la capacité d'ancrage.

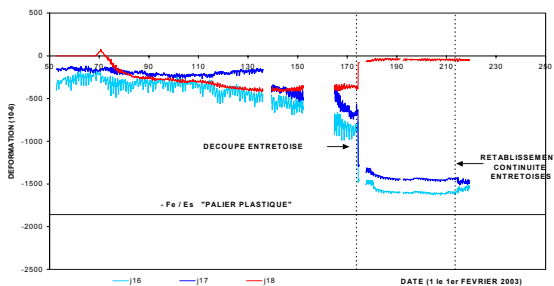
Afin de s'assurer que les aciers du couronnement et que les attentes des entretoises n'avaient pas subi de déformations irréversibles, des aciers ont été équipés de jauge de déformation pour s'assurer que l'opération inverse (redressement de la structure) engendrait des déformations inférieures au palier plastique. Les mesures ont montré comme pour l'entretoise de la figure 5 que les déformations subies étaient restées dans le domaine élastique et que l'hypothèse de conservation du couronnement et des attentes pour entretoises était fondée.

Figure 5. Evolution des contraintes des aciers d'une entretoise durant le redressement.

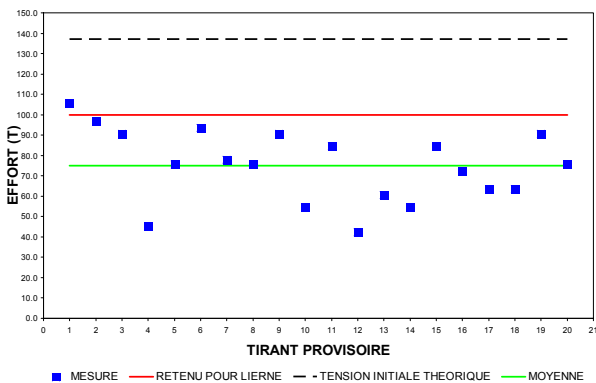
Figure 6. Tensions mesurées dans les tirants provisoires.

La distribution des efforts en fin d'opération fut établie par pesée individuelle de chaque tirant. La traction moyenne par ti-

rant s'établissait à 750 kN (Fig. 6), soit 176 kN/ml de quai. Cette valeur est légèrement supérieure à celles estimées avant redressement pour des déplacements résiduels de -0,6 cm à -2,0 cm. L'accord est cependant jugé bon puisque la contre-flèche réalisée s'est avérée supérieure (-2 à -3 cm).

Les tirants provisoires (torons 7T15, limite élastique 175 t) ont été installés à raison de deux tirants pour cinq pieux (un tirant / 4,75 ml). Ils étaient protégés dans une gaine ϕ 80 mm sous la banquette. Ils ont été mis en tension en plusieurs allers et retours afin de minimiser les sollicitations dans le couronnement, jusqu'à une tension maximale de 1400 kN par tirant. Le redressement du quai fut pratiquement contrôlé à vue.
