Confortation de la Cathédrale St Pierre à Genève

Underpinning of Saint Peter's Cathedral in Geneva

CH. COMTE
G. STENCEK

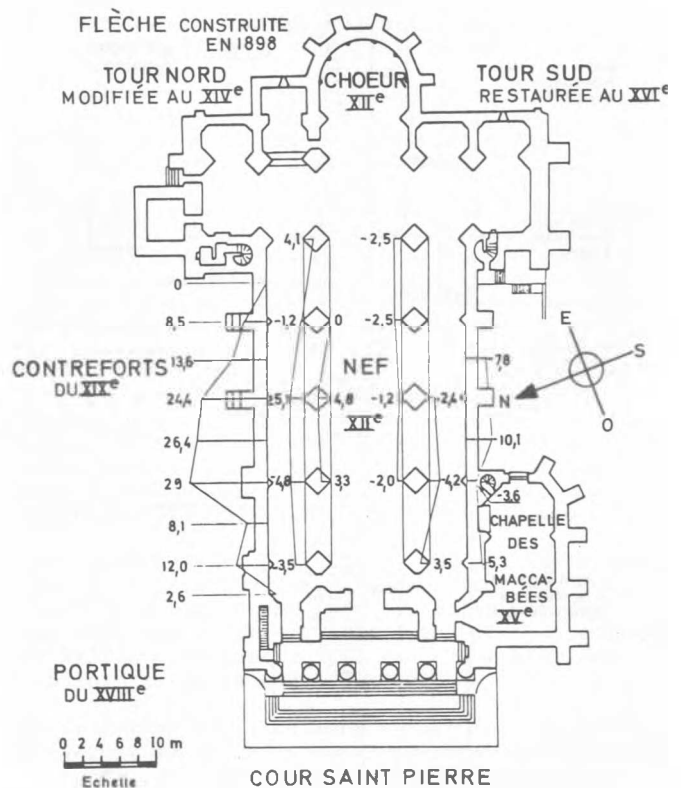
Fig 1 Plan avec valeurs des déformations mesurées à 9.00 m du sol intérieur (en cm)

On constatait que le mur nord présentait un hors-plomb important de 32 cm et que le porche avait été reconstruit après avoir présenté au XVII^e S des signes évidents de risques d'écroulement.²⁾ (Voir Fig 1)

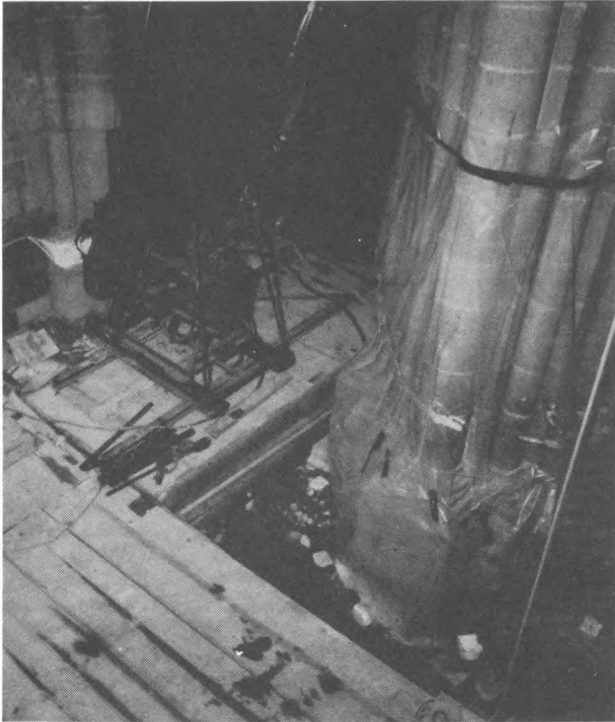
Fig 3 Exécution de forage dans la maçonnerie pour la pose de micro-pieux

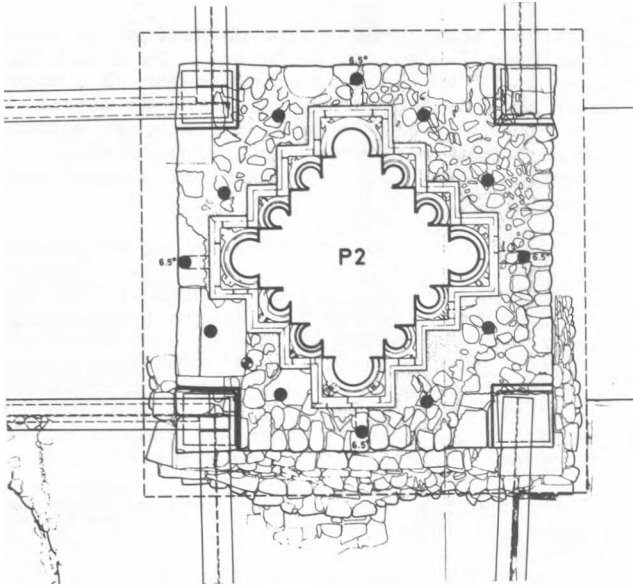
Fig 5 Disposition caractéristique des micro-pieux dans un massif de fondation

La solution comporte finalement 399 micro-pieux "Ropress" de 50 t de capacité, dont la fonction est de transmettre une partie des charges à plus grande profondeur. Les têtes des micro-pieux dans les massifs de fondation sont noyées dans la dalle assurant le chaînage d'un mur extérieur à l'autre.

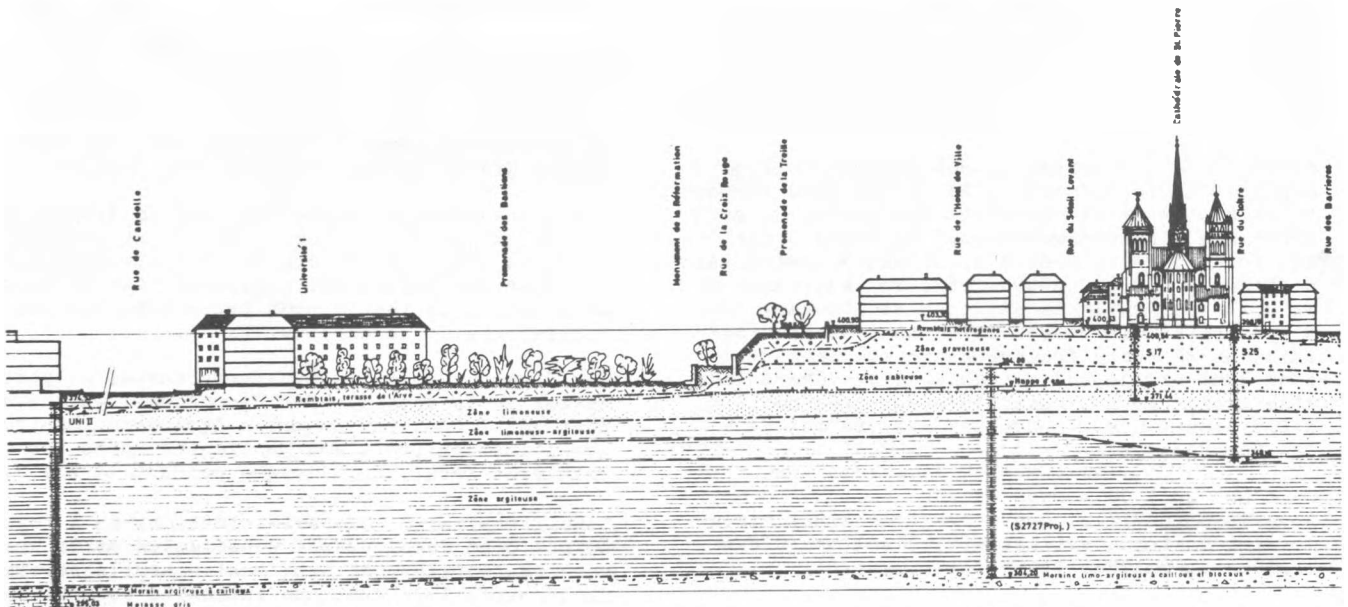
En fait, la cathédrale repose sur une colline étroite, constituée par près de 100 m de formations quaternaires provenant des phases de retrait des glaciers wurmiens. Au sommet, qui se trouve 30 m au dessus du niveau actuel du lac de Genève, on trouve une formation sablo-limoneuse contenant quelques horizons caillouteux d'épaisseurs limitées. Cette zone d'une vingtaine de mètres d'épaisseur est suivie par une zone limo-argileuse, qui passe elle-même à la zone argileuse non consolidée sur près de 50 m d'épaisseur, bien connue par les travaux dans les Rues Basses.

Fig 4 Coupe géologique générale nord-sud à travers la Vieille Ville à Genève, avec sondages pour la cathédrale et divers projets

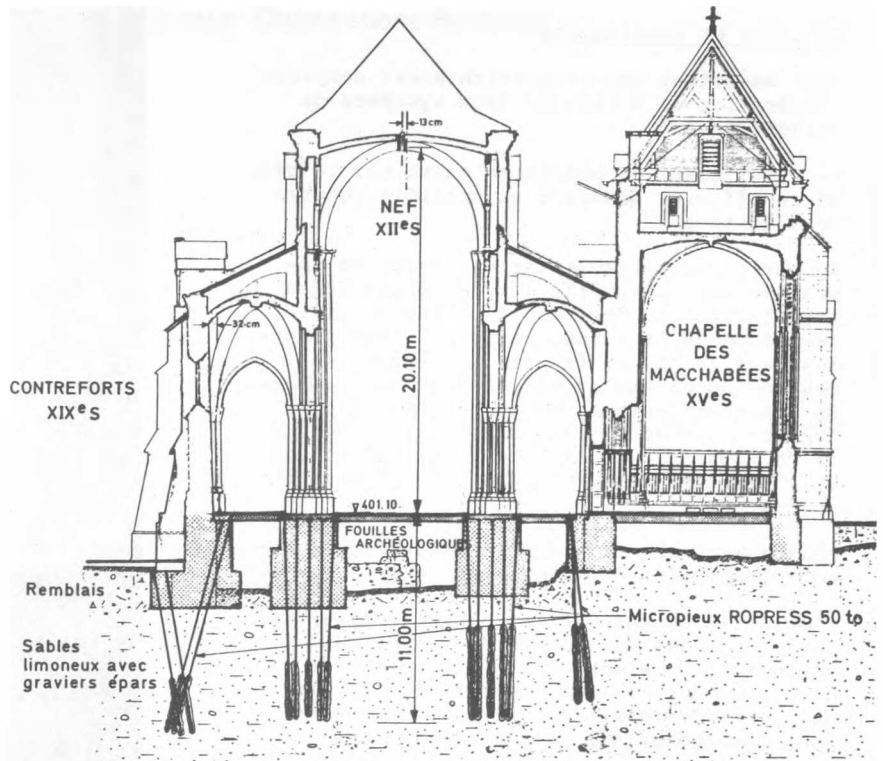
Fig 6 Principe de la confortation au moyen de micro-pieux Ropress-Tubfix et dalle de chaînage

Les micro-pieux ont en principe une longueur de 11 m et sont exécutés selon une technique très étudiée en plusieurs phases. Dans la première on a exécuté un forage à rotation à diamant à travers la maçonnerie. Ce forage de ϕ 120 à 150 mm, suivant les cas, permet de reconnaître en détail la qualité de la maçonnerie à chaque emplacement et de décider au besoin d'une intervention spéciale, tels une préinjection ou un soutènement supplémentaire si une défaillance locale apparaît.

En général on disposait d'une épaisseur de maçonnerie de 5 m, mais dans quelques cas, elle était réduite à moins de 3 m. On scelle alors un élément de traction tubulaire à l'intérieur duquel est posé le micro pieu proprement dit, formé par un tube métallique épais. Celui-ci est injecté à son extrémité dans le terrain par la méthode "Tubfix"⁶⁾ avec un coulis de ciment sous pression. Après une dizaine de jours on passe à la phase suivante de mise en charge par la technique "Ropress"⁷⁾ telle qu'elle a été mise au point par les entreprises du groupe RODIO.

En prenant appui sur la maçonnerie on a chargé les micro-pieux par paires pour éviter les efforts excentriques.

Par ce procédé chaque micro-pieu a été essayé à la charge de 50 t, pour laquelle on obtient la valeur réelle des déformations, puis déchargé complètement et fixé finalement à 25 t⁸⁾

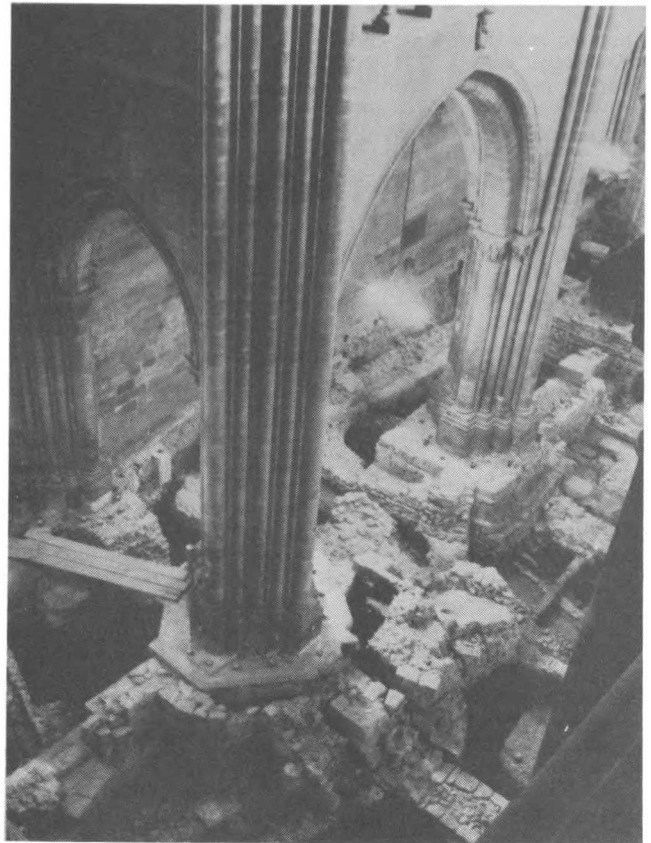
Fig 7 Aspect des fouilles archéologiques avec les piliers et mur sud de la nef
