Cathédrale de Beauvais: les accidents structurels des XIII^e et XVI^e siècles eurent-ils une origine géotechnique? Partie 1: Contexte historique et naturel

Beauvais' cathedral: did the 13th and 16th centuries structural failures have a geotechnical cause? Part 1: Historical and natural context

RÉSUMÉ: La cathédrale Saint-Pierre de Beauvais est la plus haute de voûte jamais construite au Moyen Age. Elle connaît deux accidents structurels célèbres, dans le chœur en 1284 puis à la croisée du transept en 1573. En 2023 coexistent encore plusieurs types d'explications pour donner une origine à ces accidents, avec des causes structurelles, naturelles ou géotechniques. On montre que l'origine géotechnique n'est très vraisemblablement pas à retenir pour 1284. Elle peut être invoquée pour 1573, mais à titre secondaire. Le texte qui suit est la première partie de l'article.

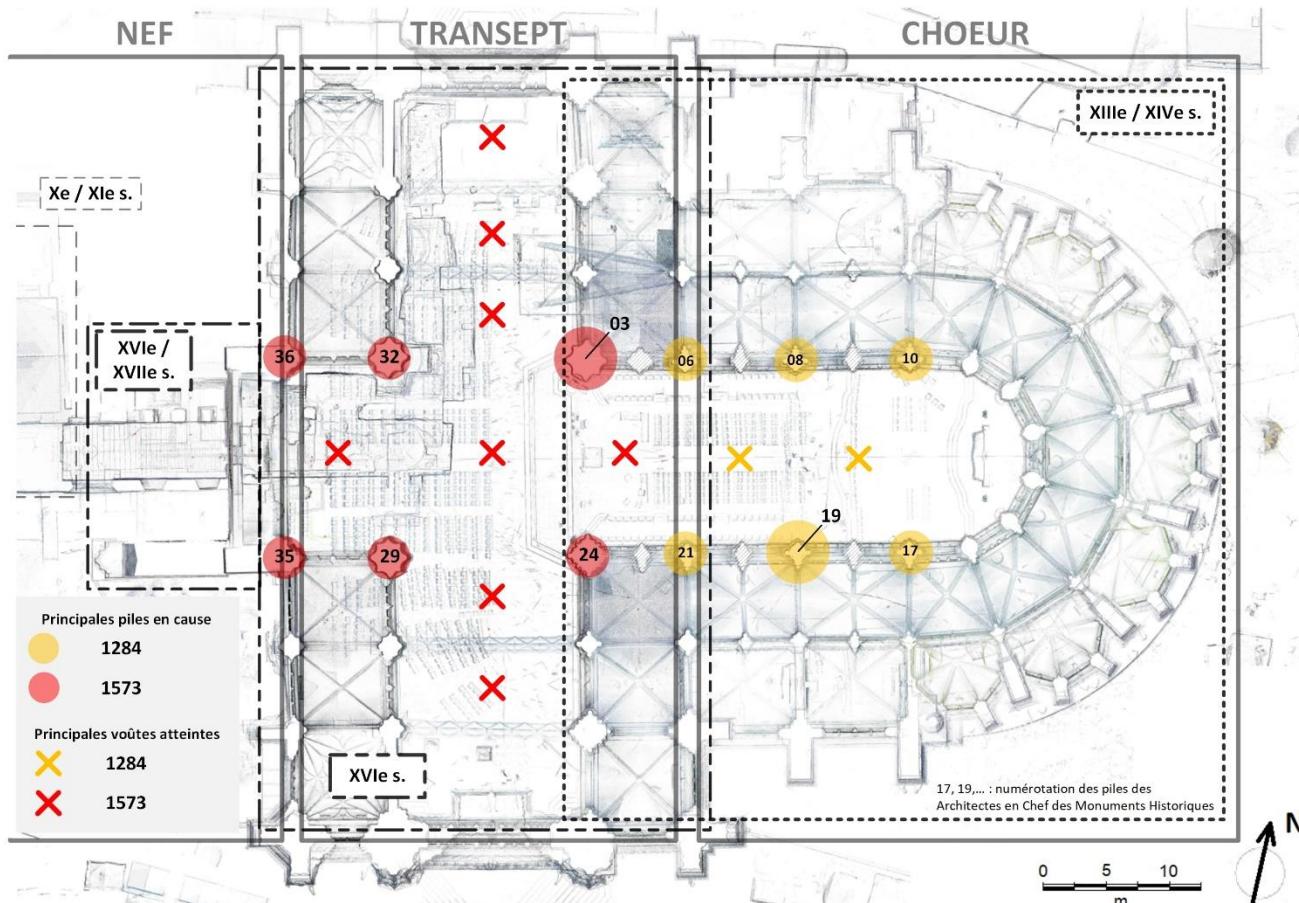
Figure 3. Localisation d'éléments liés aux accidents de 1284 et 1573 (fond de plan Lidar : Martin, 2021 ; habillé).

Le 29 novembre 1284, durant cette nouvelle phase de chantier, des voûtains des travées droites du chœur, les plus vulnérables, s'effondrèrent (Figure 3), marquant pour tout l'Occident « la dernière limite à laquelle la construction des grandes églises du XIII^e s. ait pu arriver » (op. cit., T1, p. 71). Le diagnostic nécessaire à la reprise des parties concernées et le chantier qui s'en suivit s'acheva en 1340. « On mit donc plus de temps à réparer le chœur qu'à le construire » (Murray, 2000).

Après de nombreux signes avant-coureurs, un support de la tour lanterne s'effondra le jour de l'Ascension 1573, un 30 avril, le lendemain de chutes de fragments de pierre. C'est seulement le 16 août qui suivit que les trois supports restants céderent (op. cit., 1993), entraînant avec eux la lanterne, démolissant dans sa chute ou du fait de l'ébranlement toutes les voûtes des travées qui l'entouraient, y compris une du XIII^e siècle, ainsi que la pile n° 3 (Figure 3).

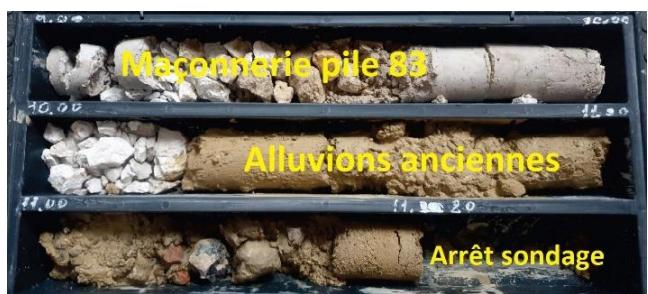
Figure 6. Photographie d'une caisse de carottes dans la zone de contact entre maçonnerie et sol support pour la pile n° 83 (Mazet et Marcie, 2021) habillée.

Les cinq sondages de reconnaissance de 2001 et 2021, concentrés sur le transept, ont trouvé des bases de fondation de piles à des cotes de 60,5 à 62,5 m NGF, bases reposant sur les alluvions anciennes (Figure 6), c'est-à-dire le « bon sol ».
