Cathédrale de Beauvais: les accidents structurels des XIII^e et XVI^e siècles eurent-ils une origine géotechnique? Partie 2: Accidents structurels et rôle de la géotechnique

Beauvais' cathedral: did the 13th and 16th centuries structural failures have a geotechnical cause? Part 2: Structural failures and role of geotechnics

J.D. Vernhes*

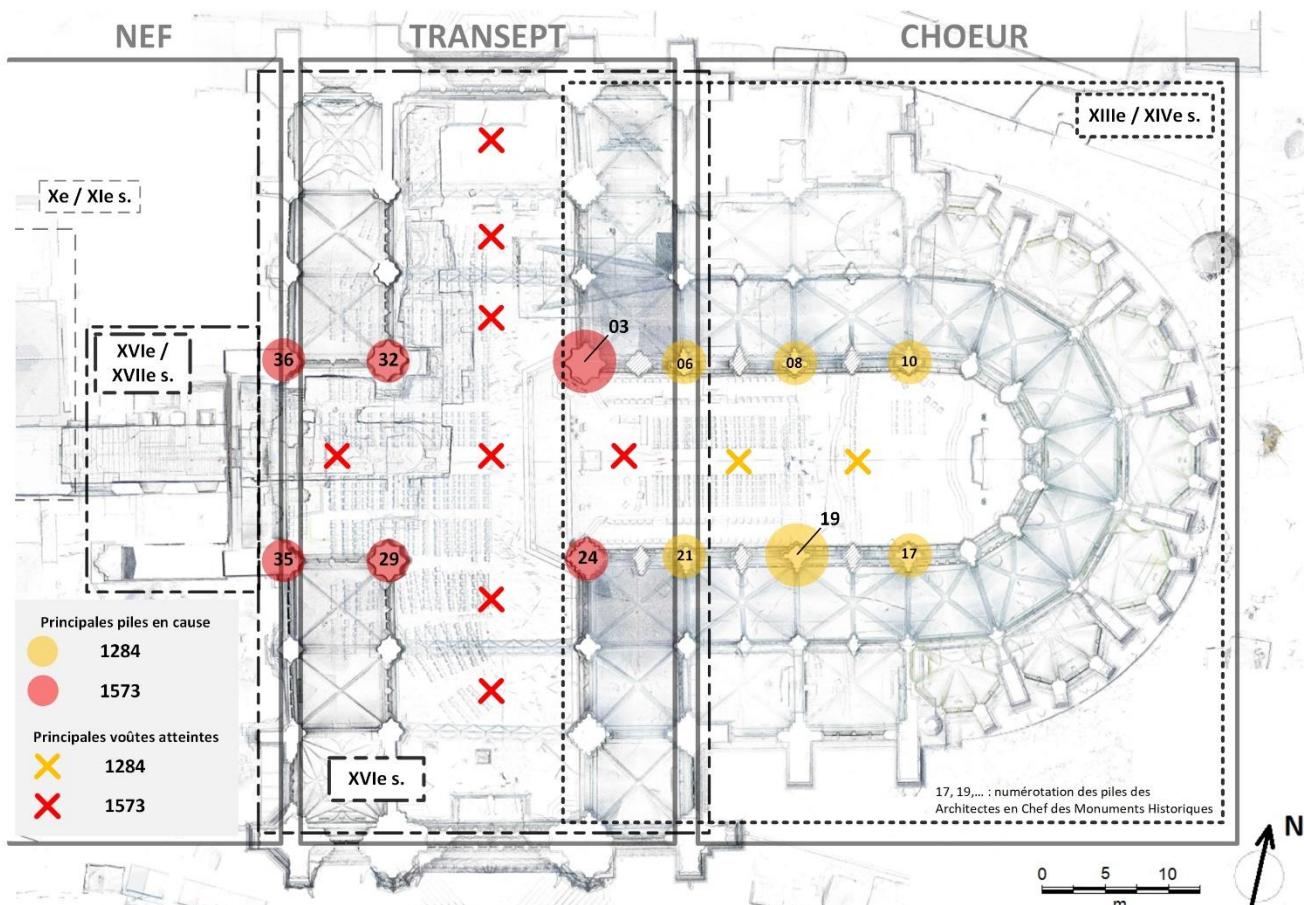
Figure 1. Localisation d'éléments liés aux accidents de 1284 et 1573 (fond de plan Lidar : Martin, 2021; habillé).

Compte-tenu de la souplesse de la structure, il aurait fallu des tassements différentiels pluri-décimétriques et postérieurs à 1569 pour provoquer le basculement évoqué, traduits par des variations de hauteurs des bases de piliers (36/32/03 et 35/29/24, Figure 1) qu'à ce jour aucune source n'atteste. En revanche, une rotation d'un pilier ou la rotation combinée de piliers dans l'axe ouest-est (Figure 2), même faibles, serait plus lourde de conséquences, d'une part parce que celle-ci entraînerait un excentrement des charges par rapport à l'axe de symétrie de leur support, avec possible divergence du phénomène, d'autre part parce que, comme en 1284, ces mouvements joueraient considérablement sur l'état mécanique des très hautes voûtes et nervures des trois tambours superposés, avec, à la première rupture, des conséquences en chaîne.

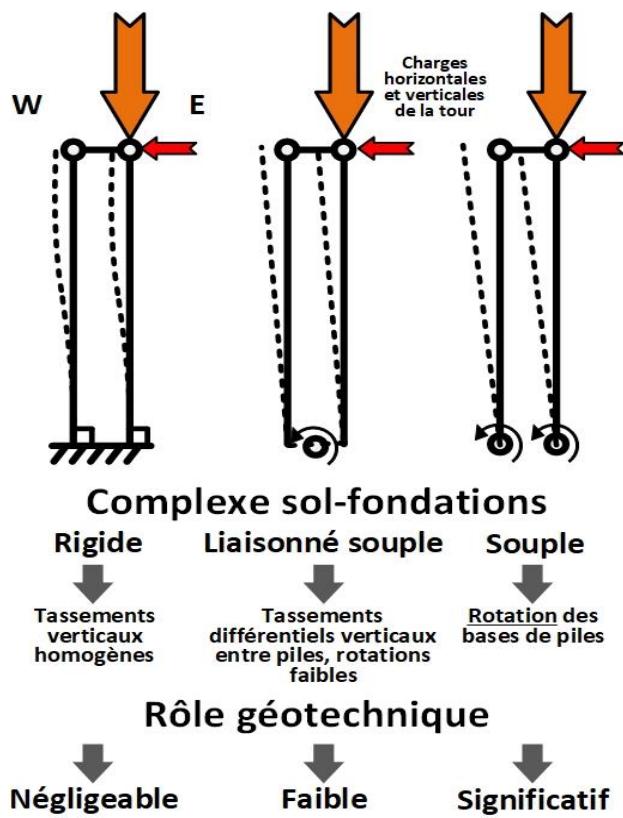
Figure 2. Situations mécaniques théoriques et simplifiées des piles de la travée centrale ouest du transept (voir localisation dans la Figure 3a, cadre en pointillés), soumises aux charges de la tour disparue.

Cela étant posé, la verticalité des bases de piliers attesterait de l'absence de rôle géotechnique dans l'accident de 1573, celui-ci se produisant par le fléchissement des piliers en section courante, singulièrement dans les parties les plus hautes.

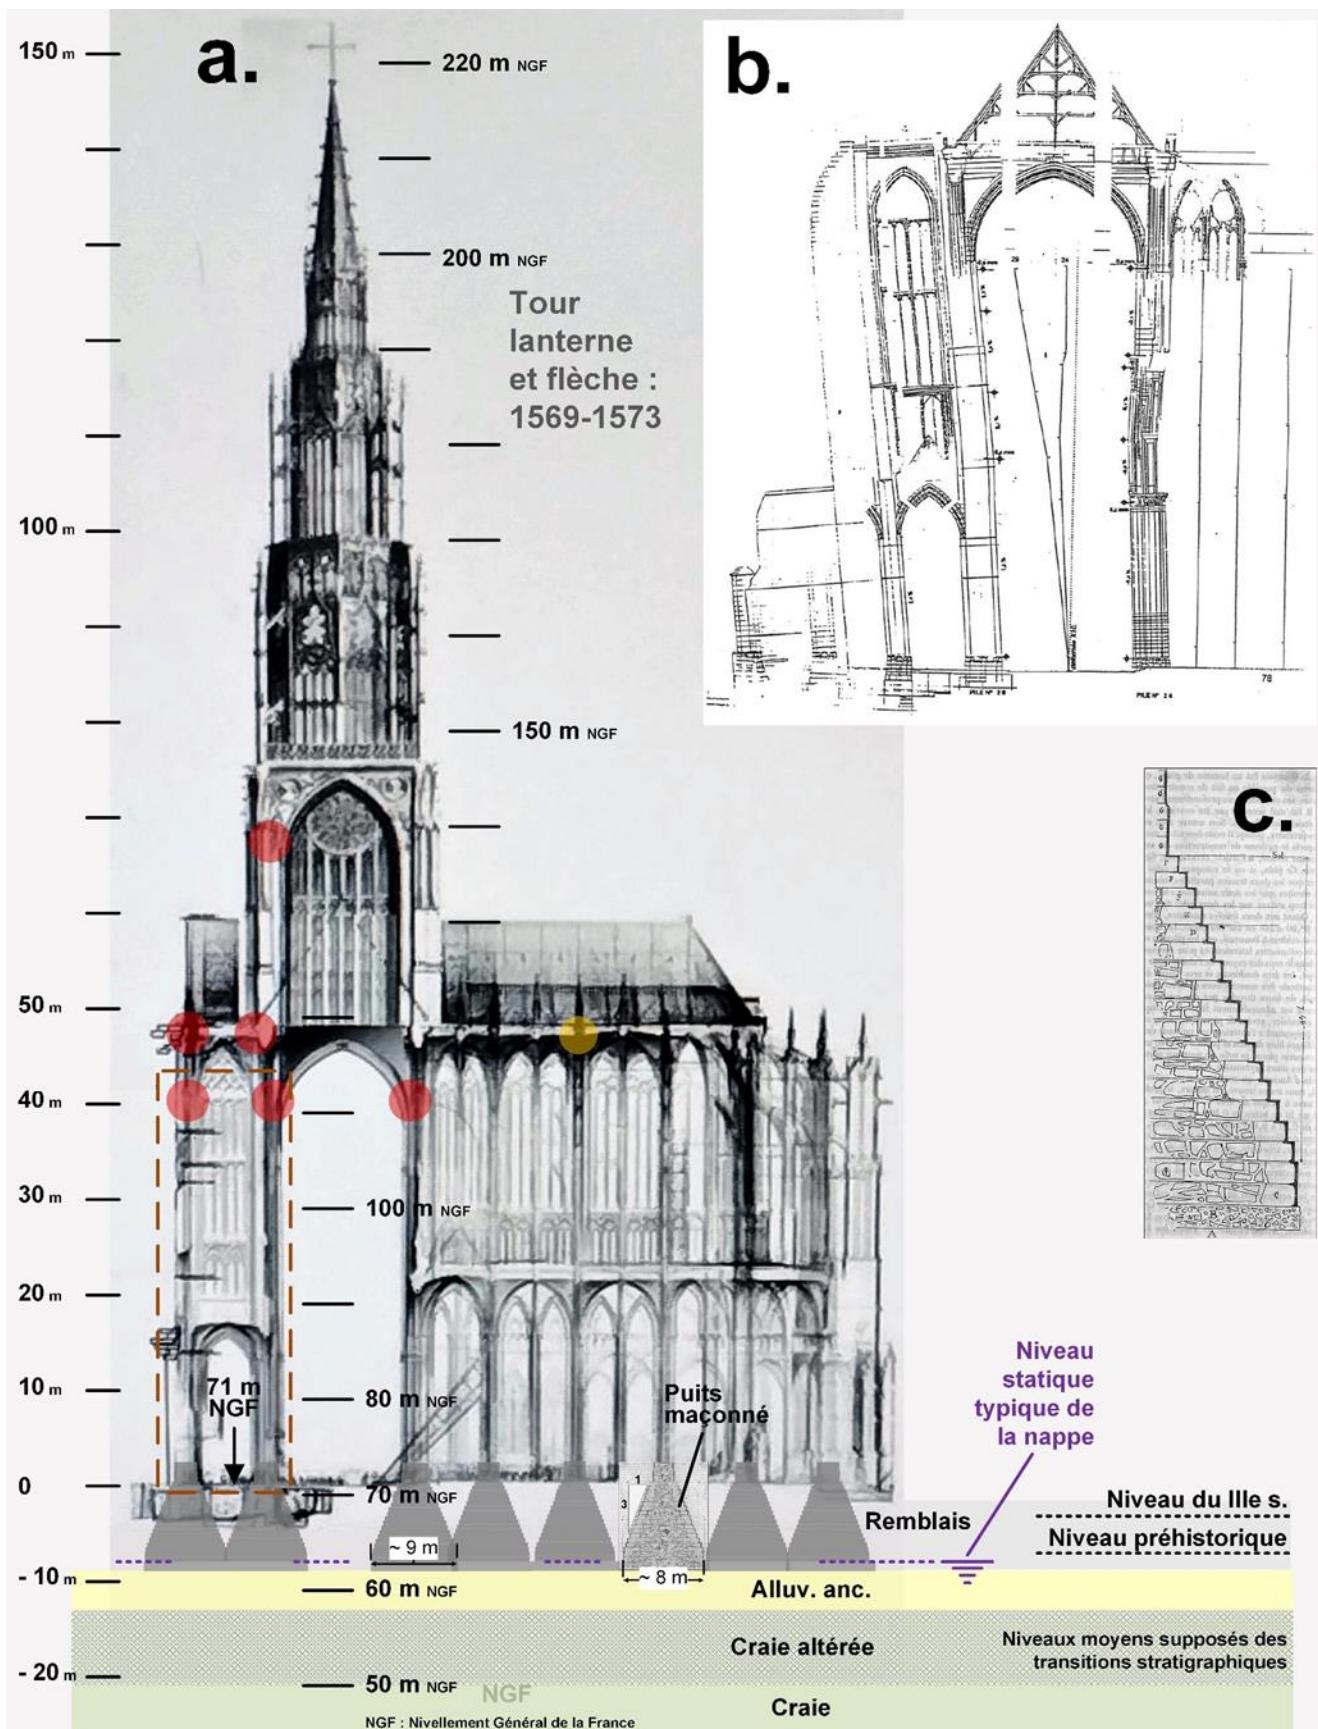
Figure 3. (a.) Coupe axiale ouest-est de la cathédrale avec évocation de sa tour lanterne et de ses fondations; habillée (fond Lidar : Martin, 2021; dessin de la tour : Woillez, E., v. 1838); (b.) Déformées restituées par Taupin, 1992, sur la hauteur des piles sud du carré du transept; (c.) coupe verticale d'un puits de fondation maçonné, observé par E.-E. Viollet-le-Duc à la cathédrale d'Amiens (op. cit., T4, p. 176).

L'extrait de la restitution avec exagération horizontale de Taupin en 1992 montre une combinaison des deux situations envisagées (Figure 3b), avec une rotation visible depuis la base des piliers occidentaux, amplifiée par des déformations des maçonneries elles-mêmes, notamment à la base du triforium. C'est jusqu'à 35 cm de déplacement à 40 m de hauteur qui ont été mesurés, soit une rotation de l'ordre de 1 %.

Nous avons vu précédemment que les fondations, certainement de grande largeur à la base (5 mètres et plus), reposent sur le « bon sol » des alluvions anciennes dont l'épaisseur est en moyenne moindre (4 mètres). Les contraintes diffusées concernent donc de façon significative la craie altérée sous-jacente, dont les quelques mégapascals de module de rigidité typique donnent à l'ensemble fondation / sol support un comportement suffisamment souple pour rendre compte des rotations à la base des piliers. En effet, un excentrement de charge et le développement d'une pression non uniforme sous la fondation entraînerait aisément quelques centimètres de tassement supplémentaires sur le côté plus chargé, ce qui se traduit bien par une rotation de l'ordre du pourcent.

Soulignons cependant avec insistance que les fondations de cette partie de la cathédrale et le sol sur lequel elles reposent ne sauraient être tenus pour responsable de l'accident de 1573. Elles en ont juste, possiblement, accéléré la survenue.
