Förstärkning av översvänningsdrabbade vägar på torv med lättklinker

Henrik Lundström.

Roads on peat can be subjected to flooding and settlements causing longer or shorter periods when the roads need to be closed. By elevation of the road profile these problems can be solved. Road renovation and load compensation with lightweight clay aggregate has proven to be a technically as well as financially beneficial methodology to raise the profile for roads on peat.

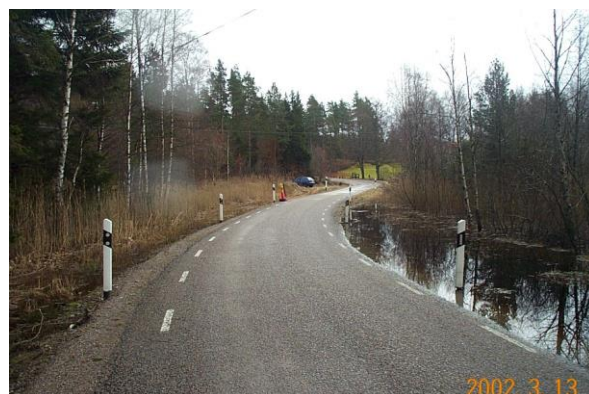
Nedan redogörs för ett projekt där förstärkning av väg 2029 vid Läresbo utfördes 2004 på en sträcka av ca 150 m. Enligt dåvarande Vägverket utfördes 1999 en höjning av vägen med 0,3 m och efter två år var effekten av höjningen borta då vägen satt sig lika mycket som den höjdes. Vägsträckan går längs med Öresjö och periodvis svämmades vägen över, se figur 1. Öresjö är en reglerad sjö med en övre

Figur 1. Öresjö finns på höger sida av bilden

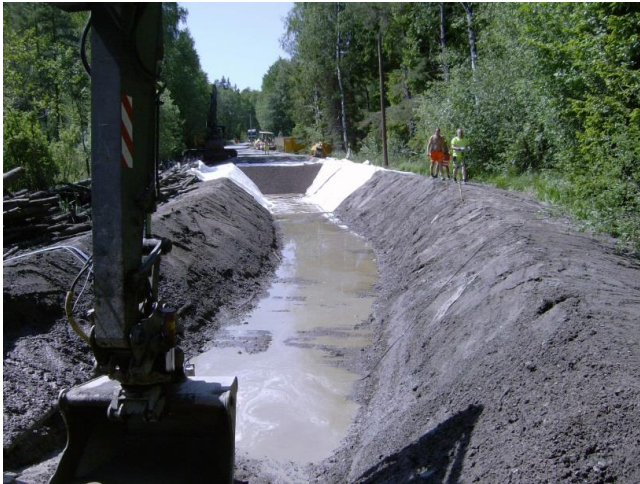
schaktningsarbetena trängde förvånansvärt lite vatten in i schakten, se bild 8 och 9.

Figur 8. Schakt och återfyllning

Det är dock viktigt att man bevarar en kant och slänt med befintliga schaktmassor så att inte schaktytan kommer i direkt kontakt med torven och att man väljer en torr årstid för arbetena. Vid schaktningsarbetena uppstod en del problem med rustbädden/stockbädden på ca 1 m djup. Uppgrävda stockar ses på vänster sida i figur 8 och 9.

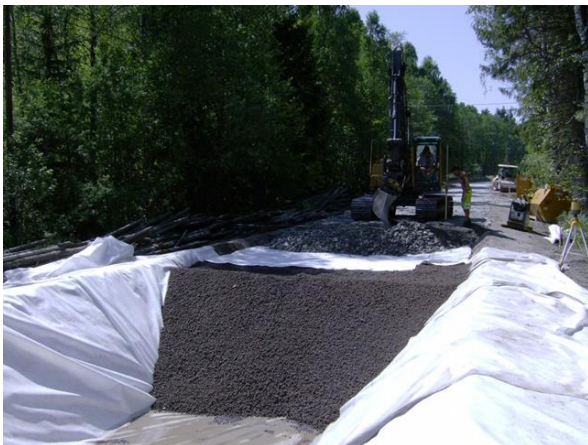
I figur 9 syns även svepningen av lättklinkerfyllningen.

Figur 9. Svepning av lättklinker med nålfiltad geotextil

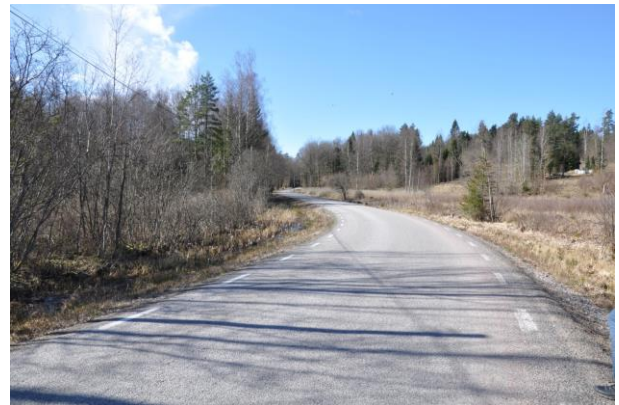
Vid platsbesök ca 11 år efter åtgärd syns ingen märkbar spårbildning eller ojämna sättningar på vägbanan, se bild 10. Ett visst ”kanthäng” borde finnas men inte heller det syns. Sannolikt håller geotextilen ihop

lättklinkerfyllningen på ett sådant sätt så att konstruktionen blir ganska styv och har då en viss förmåga att jämna ut sättningar. Kontroll av om vägen satt sig har ej utförts.

Figur 10. Väg 2029 ca 11 år efter förstärkning. Öresjö finns till vänster i bilden. Figur 1 visar ungefär samma område som ovan. Kortet är dock taget från andra hållet
