# Deslizamiento en San Juan del Grijalva, Chiapas

Paul Garnica, Eduardo Rojas & René S. Mora  
*Instituto Mexicano del Transporte, Universidad Autónoma de Querétaro &  
Universidad Autónoma de Tabasco, México*

The 4<sup>th</sup> November, 2007, at the southeast of Mexico, Chiapas, a 5 million cubic meter landslide take place near the town of San Juan del Grijalva. Several persons were died and destruction took place in the region. In this work the authors present the results of an investigation in order to explain the causes back of this disaster and try to define indicators to prevent in the future.

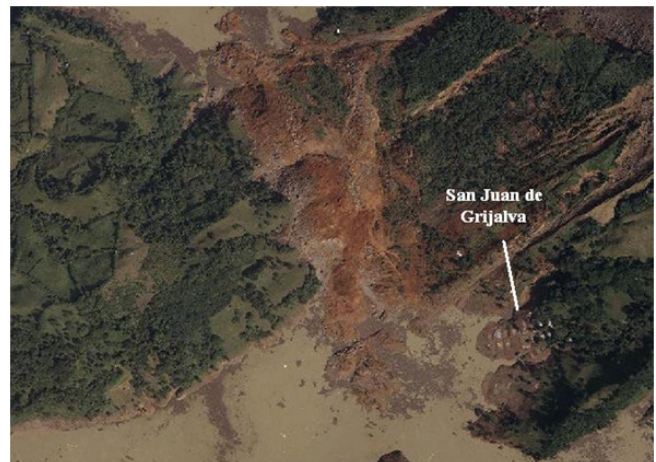
El día domingo 04 de noviembre a las 20:32 horas, en la comunidad San Juan del Grijalva, 2<sup>a</sup> Sección, de Ostucán, ocurrió un deslizamiento de terreno, que generó un alud de suelo de aproximadamente 170 mil toneladas, las cuales al precipitarse sobre el cauce del río Grijalva, provocaron una ola de aproximadamente 50 metros de altura y 5 kilómetros de extensión, matando a por lo menos 10 personas, inundando y destruyendo viviendas en la localidad y obstruyendo el cauce pluvial (Figura 1).

Figura 1. Imagen del deslizamiento de San Juan del Grijalva, México, ocurrido en el 2007

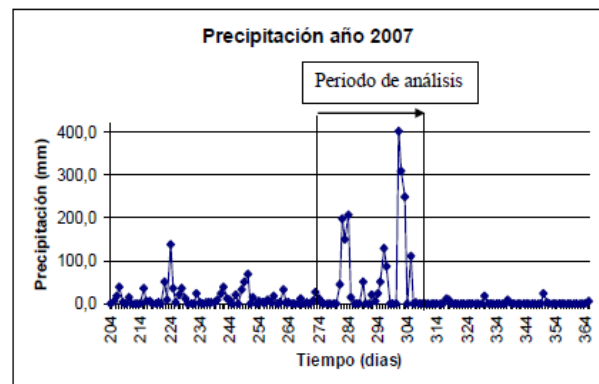
En efecto, todo el mes de octubre de ese año había estado lloviendo en forma excepcional. Los registros mostraban (Fig. 2) que en los días del 28 de octubre al 1 de noviembre se acumularon 1073 mm de lluvia. En los días siguientes prácticamente dejó de llover y se acabó de tajo la temporada de lluvias.

Figura 2. Registro de precipitaciones en el período de análisis.

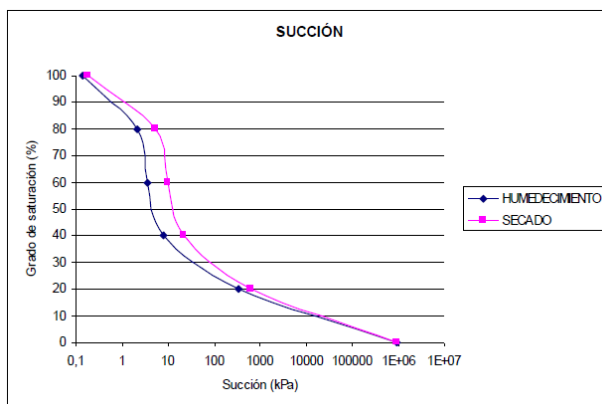
Como la conductividad hidráulica en un suelo no saturado no es una constante, sino que es una función de la succión, es necesario determinar la relación entre succión y grado de saturación. A esta relación entre succión y grado de saturación se le denomina curva característica y se determino con el método del papel filtro (ASTM D5298), como se puede apreciar en la Figura 3. De esta curva se puede obtener la conductividad hidráulica del material en función de la succión.

Figura 3. Curva característica del suelo en rama húmeda y rama seca.

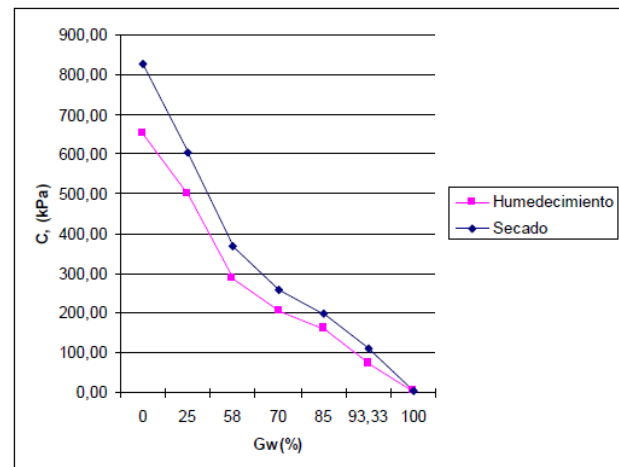
De la misma manera, se realizaron ensayos triaxiales consolidados-drenados a diferentes grados de saturación y con un confinante de 147.10 kPa. Los diferentes grados de saturación se obtuvieron partiendo tanto de un estado totalmente seco, con un proceso de humedecimiento, y también partiendo de un estado saturado, con un proceso de secado. Tomando como constante el ángulo de fricción interna del suelo ( $\phi$ ) obtenido en el ensaye triaxial saturado y con la ayuda los círculos de Mohr para diferentes grados de saturación, se determinó el valor correspondiente de la cohesión para cada grado de saturación. Esta relación se presenta en la Figura 4.

Figura 4. Relación de la cohesión con el grado de saturación.

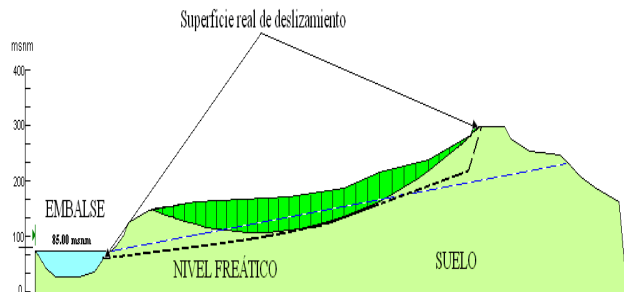
saturación, se utilizaba el valor de cohesión conveniente mientras el ángulo de fricción interna se mantuvo constante. Para el caso en que se alcanza un factor de seguridad unitario (Figura 5), la superficie de falla prácticamente coincide con la superficie de falla real reportada en campo.

Figura 5. Mecanismo de falla en un análisis de estabilidad de equilibrio límite para un factor de seguridad unitario.

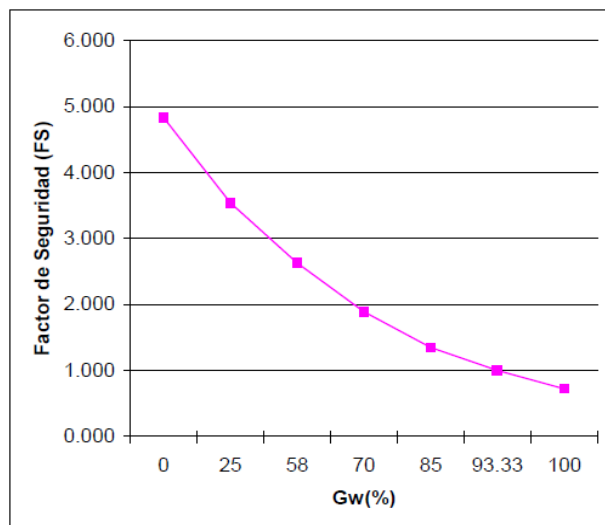
Figura 6. Relación el factor de seguridad y grado de saturación.

Al inicio del mes de octubre, la masa de suelo poseía un grado de saturación estimado en el 75%, aproximadamente. Para este grado de saturación, el factor de seguridad contra deslizamiento, con las metodologías de equilibrio límite, era del orden de 1.4. Las condiciones eran estables.

Los resultados numéricos mostraban para esas fechas que casi la totalidad de la masa de suelo tenía grados de saturación cercanos al 90%, y los factores de seguridad ante deslizamiento ya rondaban valores de 1.1

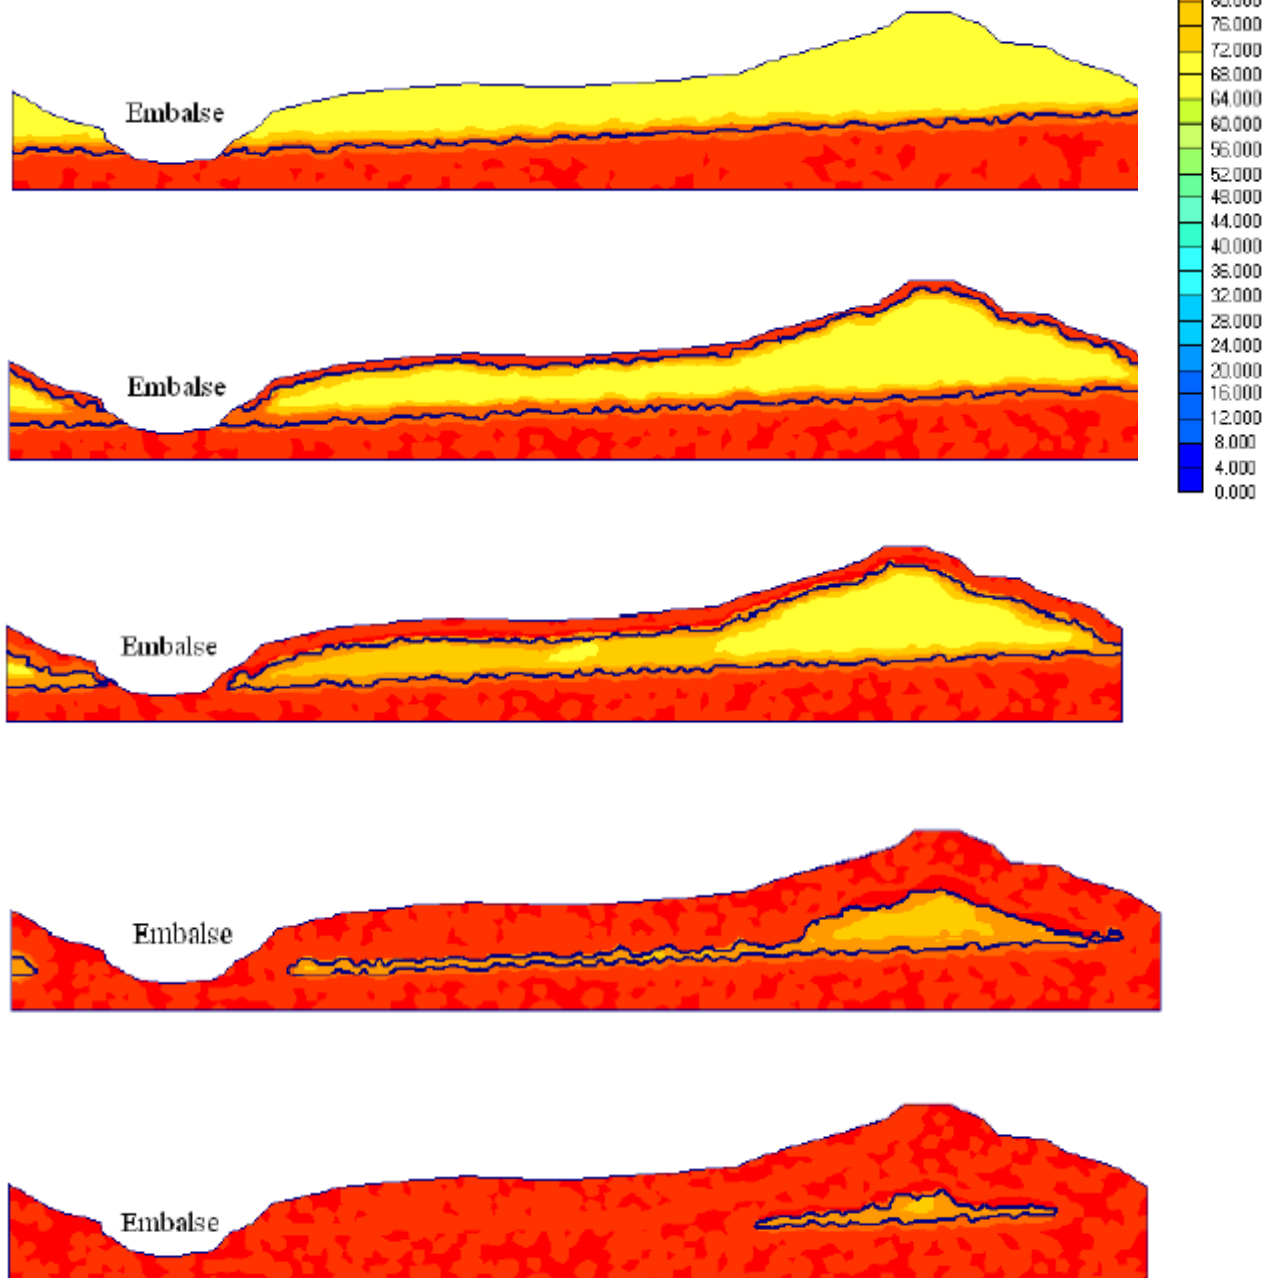
Con los datos de precipitación pluvial y utilizando un programa de cómputo de elementos finitos para simulación del flujo de agua en una masa de suelo no saturado, se pudo observar el mecanismo de movimiento del agua así como la profundidad de la infiltración (Figura 7). El grado de humedad que se usó para iniciar la simulación fue el que tenía el suelo al hacerse los muestreos.

Como se puede observar, para el día en que se registró la falla del talud (4 de noviembre) el suelo

prácticamente se encuentra saturado, producto de las precipitaciones extremas que se registraron los últimos tres días de octubre y el primero de noviembre. Se confirma que la superficie de falla analizada para un factor de seguridad unitario corresponde con la zona saturada en el análisis de flujo para el día en que ocurrió el deslizamiento. De esta manera, los análisis de estabilidad y de flujo validan el volumen deslizado que alcanzó la cifra de 5 millones de metros cúbicos y una longitud de 320m, además de que las superficies de falla teórica y del sitio coinciden.

Figura 7. Resultados de la simulación del flujo de agua en la masa de suelo del talud en análisis.
