Deslizamiento de un talud en el poniente de la ciudad de México

Walter Paniagua-Zavala
PILOTEC, México

2011 Pan-Am CGS
Geotechnical Conference

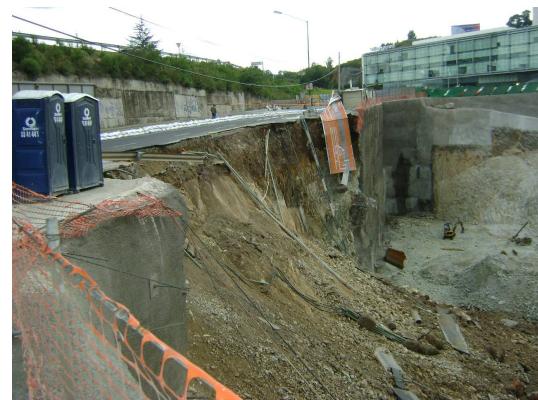
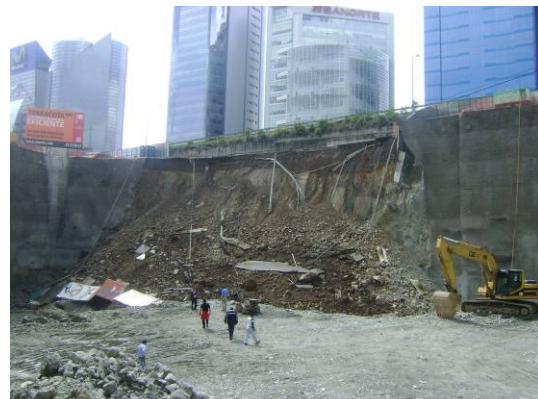
El deslizamiento ocurrió en la colindancia con la calle Prolongación Reforma, y como consecuencia del mismo, se vio interrumpida la circulación vehicular en esa vialidad, Fig 2.

Figura 2. Vistas exterior e interior del deslizamiento.

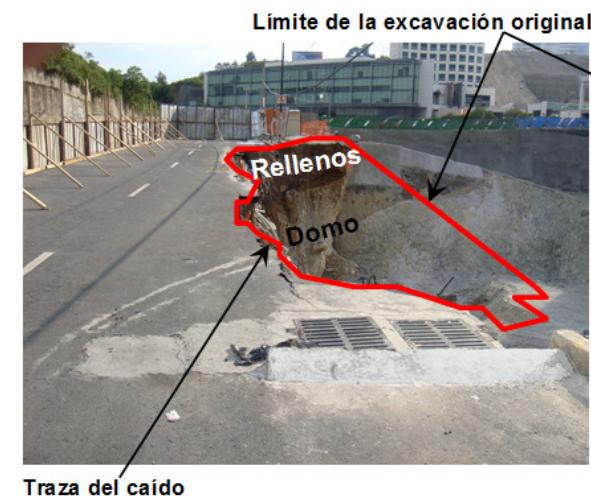
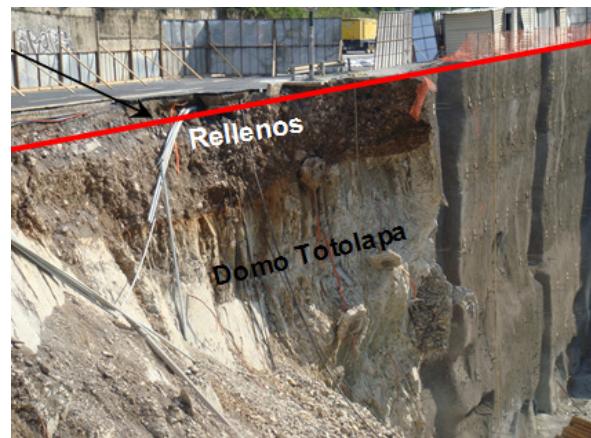
Figura 6. Vistas de la traza del caído.

En este contexto y atendiendo a la evidencia fotográfica, parecería ser que el Domo Totolapa queda por detrás de la traza de la falla, es decir, existía material enfrente del domo, subyaciendo a los rellenos, que se cayó, pudiendo ser la misma roca fracturada o algún otro tipo de material. Lo anterior indica que el caído se presentó tanto en los rellenos superficiales como en material subyacente (Fig. 6).

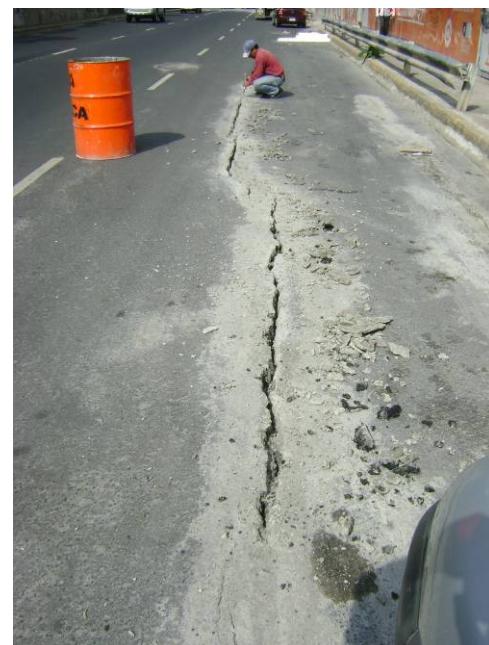
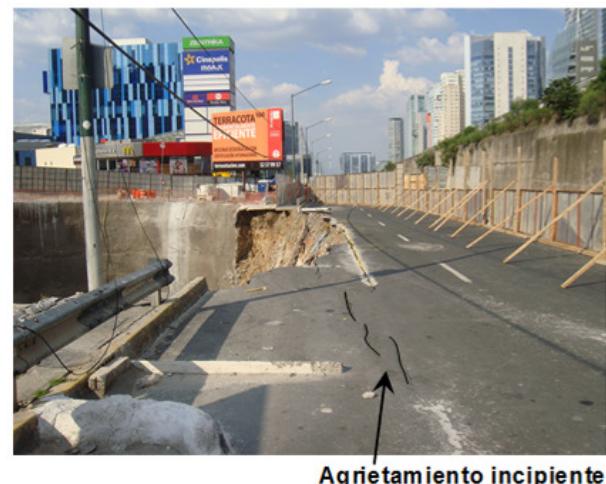
Figura 7. Vistas de la grieta calafateada de génesis anterior al caído.

De acuerdo con la información proporcionada, la grieta que se generó días antes del caído, corresponde al límite de la traza del mismo (Fig. 7), lo que indicaba que desde entonces se tenían indicios de inestabilidades importantes en la zona.

Debido a lo anterior, se debe considerar que si ya se presentó un deslizamiento importante, puede volver a presentarse otro en una zona diferente, o incluso en una zona aledaña, como lo muestra el agrietamiento reciente de la Fig. 7.

Se sugirió la colocación de inclinómetros, para monitorear en forma más precisa los movimientos de los taludes.

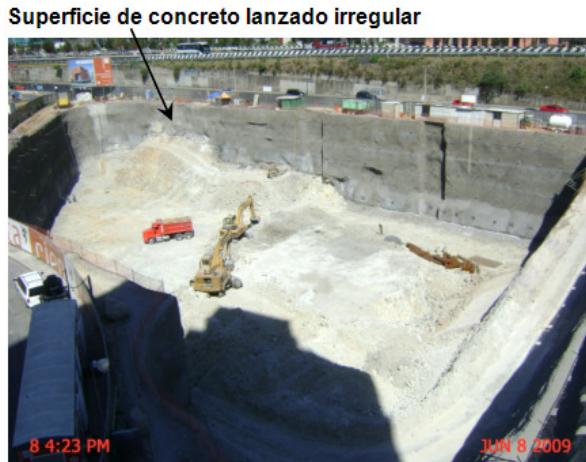
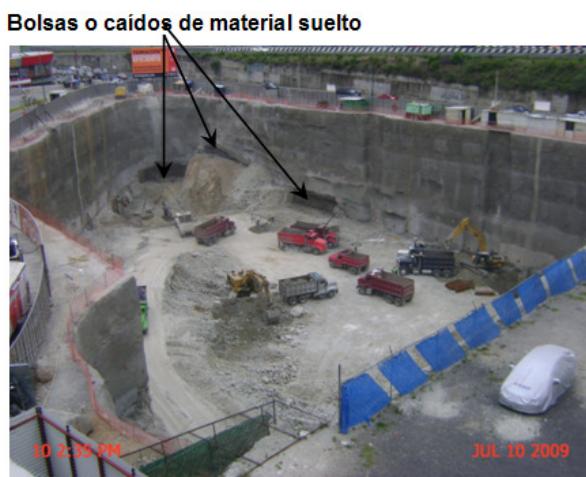
Las fotografías, muestran evidencias de que, en la zona del caído, se tuvieron problemas durante el proceso mismo de excavación: las imágenes días antes del caído de esta zona, muestran un acabado muy irregular en el concreto lanzado; en las imágenes días después, son ya evidentes bolsas o caídos de material suelto al pie de la excavación (Fig. 8).

Figura 8. Vistas de las irregularidades y bolsas de caídos al pie de la excavación previas al deslizamiento general.

Debe destacarse que en la esquina de la excavación, también se observa una bolsa o caído al pie (Fig. 8), sin

embargo, la traza de la falla general no abarca esta zona, quizás por estar favorecida debido a la geometría que en esta zona actúa a favor de la estabilidad.

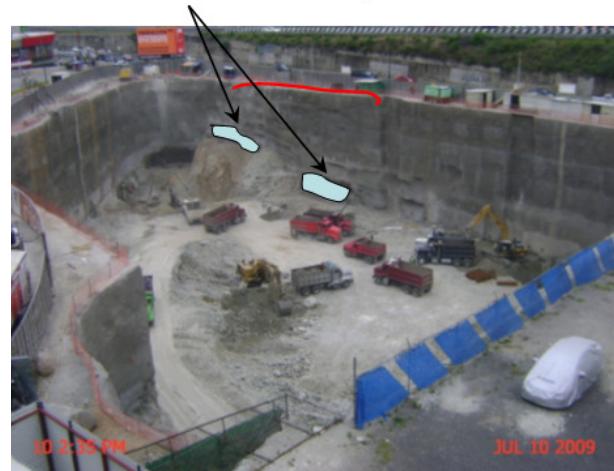
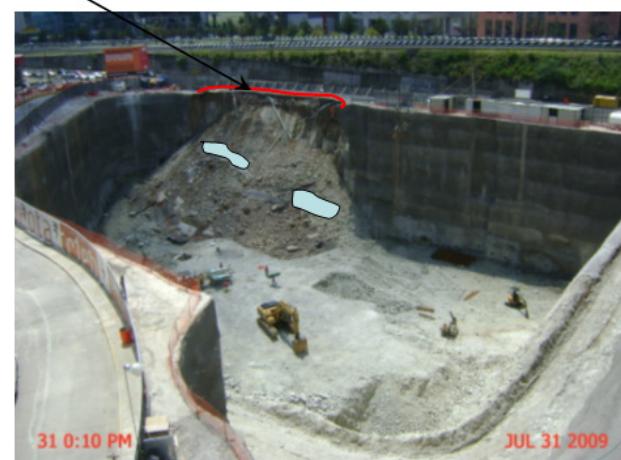
En este sentido, parece razonable pensar que el caído o deslizamiento fue una falla progresiva que se detonó por los dos caídos previos al pie de la excavación que quitaron apoyo a la roca muy fracturada (Fig. 9); eventualmente se pudo presentar el deslizamiento sobre una de las bolas y posterior e inmediatamente después el aledaño. Lo anterior se confirma al observar la traza del deslizamiento mayor, que abarca precisamente la zona de los dos caídos previos al pie de la excavación.

Bolsas o caídos de material suelto previos

Zona de falla

Figura 9. Sobreposición de las bolsas o caídos previos sobre el deslizamiento general.

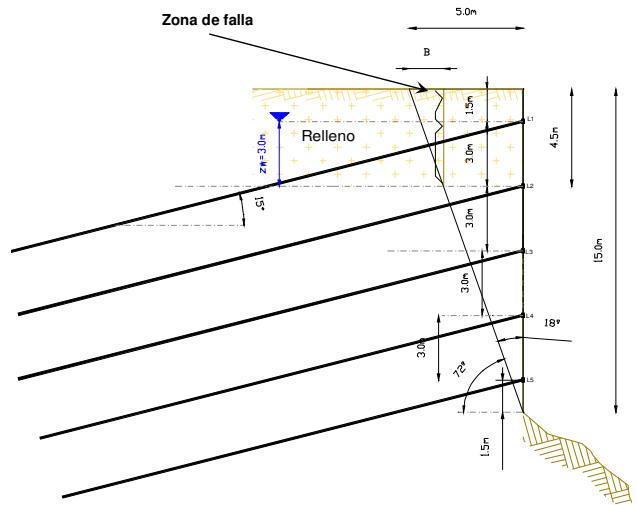
Para el retro-análisis, se empleó la geometría de una sección que pasa por el centro del deslizamiento, que se levantó topográficamente en la zona de la inestabilidad. En la geometría de la cuña se tomó en cuenta la altura de la excavación hasta la berma, la anchura de la cuña de falla, la profundidad del agrietamiento generado previamente a la ocurrencia de la inestabilidad, así como los niveles y fuerzas del anclaje. En la Fig. 11 se muestra un esquema con la geometría de la cuña analizada.

Figura 11. Geometría del caído y niveles de anclaje.

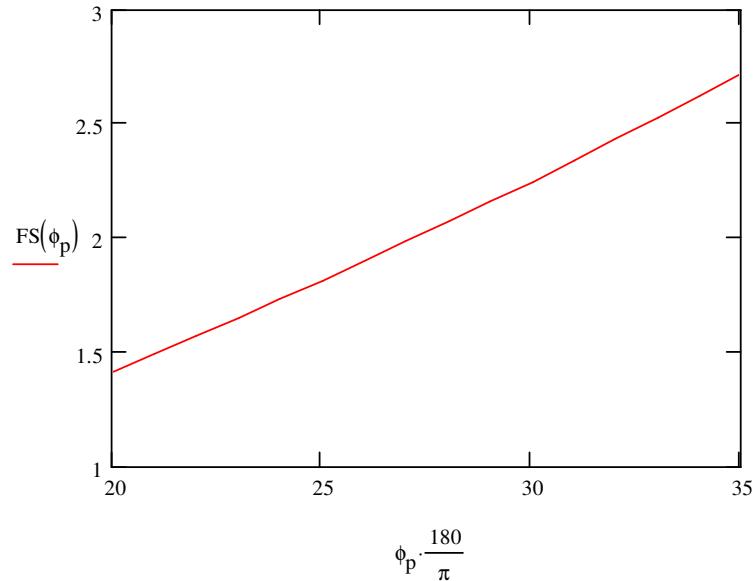
En este contexto, el primer análisis realizado consistió en conocer la variación del FS con respecto al ángulo de fricción interna en la superficie de falla, considerando la presencia de agua en la grieta con tirante de 3 m ($Z_w = 3.0m$) y las anclas con 40 t de tensión como se especificó en proyecto. Los resultados se muestran en la gráfica de la Fig. 12.

Se observa que aún para valores tan bajos como 20° de ángulo de fricción (superficie de falla lubricada con

arcilla y agua, por ejemplo) el factor de seguridad es mayor de 1.4, por lo que la falla no debió presentarse. Este análisis muestra que el valor del ángulo de fricción no es un factor que dominará la falla en forma preponderante, por lo que en los análisis sucesivos se empleó un ángulo de fricción igual a 30° .

Figura 12. Variación del FS con el ángulo de fricción en la superficie de falla (considerando el tirante de agua en la grieta $Z_w = 3.0 \text{ m}$)

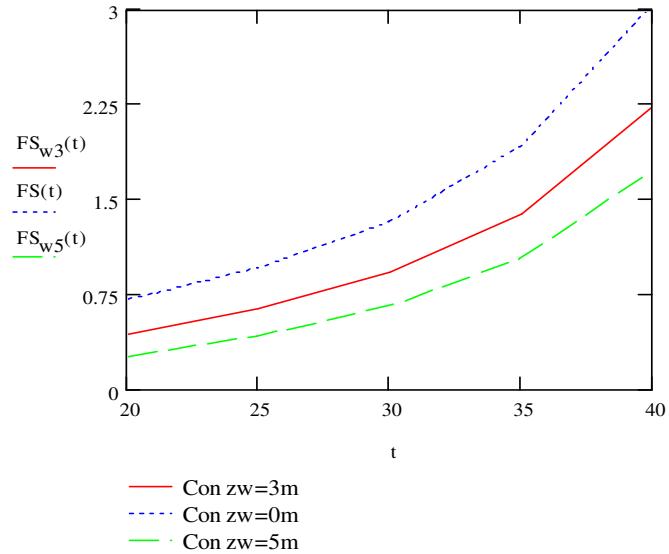
Figura 13. Variación del FS con la fuerza de anclaje y con el tirante de agua ($\varphi=30^\circ$).

De los resultados, se observa que para la fuerza de anclaje de proyecto igual a 40 t, se tienen factores de seguridad que varían de 3 (condición sin agua) hasta 1.7 (condición con tirante de agua en la grieta de 5 m), es

dicho, aún para la condición más crítica del tirante de agua igual a 5 m dentro de la grieta (el tirante de agua se acota hasta el espesor máximo de los rellenos) no se debería presentar la falla si el anclaje fuera de 40 t.

A partir de esa condición, si disminuye la fuerza de anclaje los factores de seguridad disminuyen rápidamente alcanzando valores inferiores a la unidad para las siguientes combinaciones:

- Anclaje de 35 t o menor y tirante de agua en la grieta de 5 m,
- Anclaje de 30 t o menor y tirante de agua en la grieta de 3 m o mayor,
- Anclaje de 25 t o menor, aún sin tirante de agua.

Los parámetros que determinaron en mayor medida la estabilidad de la cuña son: la geometría, el peso volumétrico y la fuerza de anclaje. De estos, la geometría se estableció con suficiente aproximación de acuerdo con la topografía del deslizamiento, mientras que el peso volumétrico no permitió mucho margen de error. En este contexto, el parámetro crítico se debió a la fuerza de anclaje, que debió ser menor de las 40 t indicadas en el proyecto.

Se recomendó realizar unas pruebas de extracción en la zona cercana al deslizamiento para verificar la capacidad de las anclas.
