# Desplome de un conjunto de edificios. El calvario de un propietario

Eduardo Rojas, Darío Hurtado, Alfredo Zepeda & María de la Luz Pérez  
*Universidad Autónoma de Querétaro, México*

This paper presents the case of a three storey group of buildings built on a natural slope located at the north-east of the city of Querétaro. These buildings have shown severe damage and important movements since they were finished up to present. In order to determine the causes of the bad behavior of these buildings and to establish a rehabilitation program, the owners of the buildings requested six different studies of soil mechanics in addition to the initial one. The conclusions and recommendations of these studies were frankly disappointing for the owners due to the strong contradictions found between them and the statements made without the required experimental support. Here some of the most relevant errors made in these studies are discussed and, the additional tests and analysis used to determine the cause of the movements of the buildings are described.

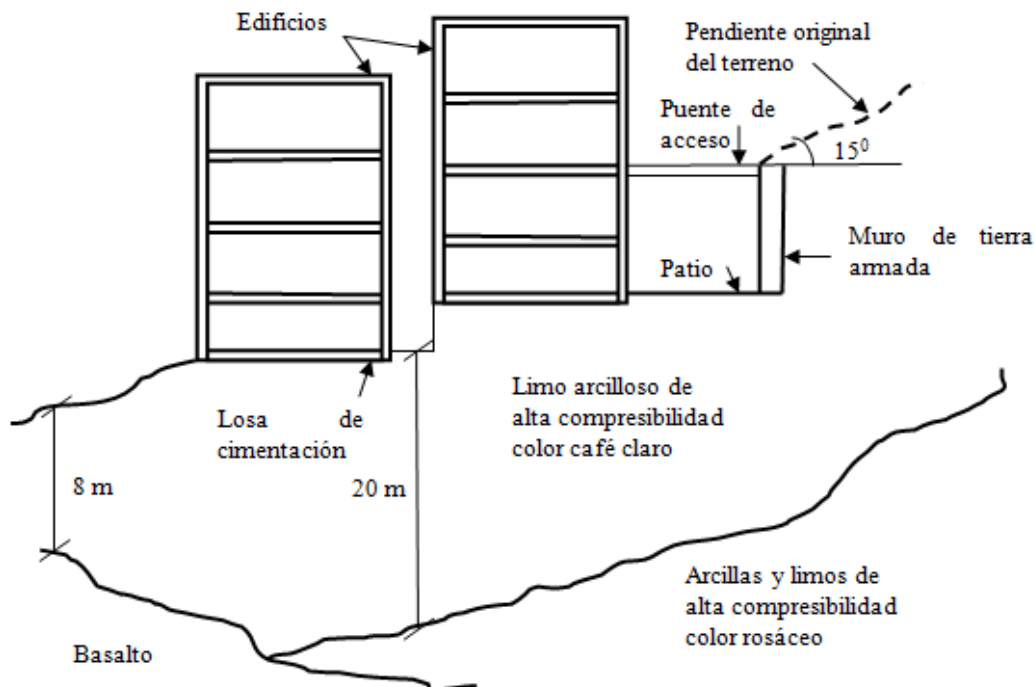
Figura 1. Corte del conjunto.

Cada edificio consta de planta baja y tres niveles. En cada planta se alojan dos departamentos. El acceso a los edificios es por medio de puentes que ligan a los muros de contención con el segundo nivel del edificio. En el relleno se aloja la zona del estacionamiento como muestra la Figura 1.

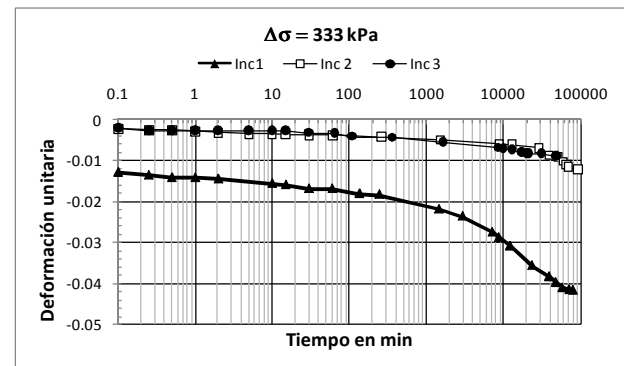
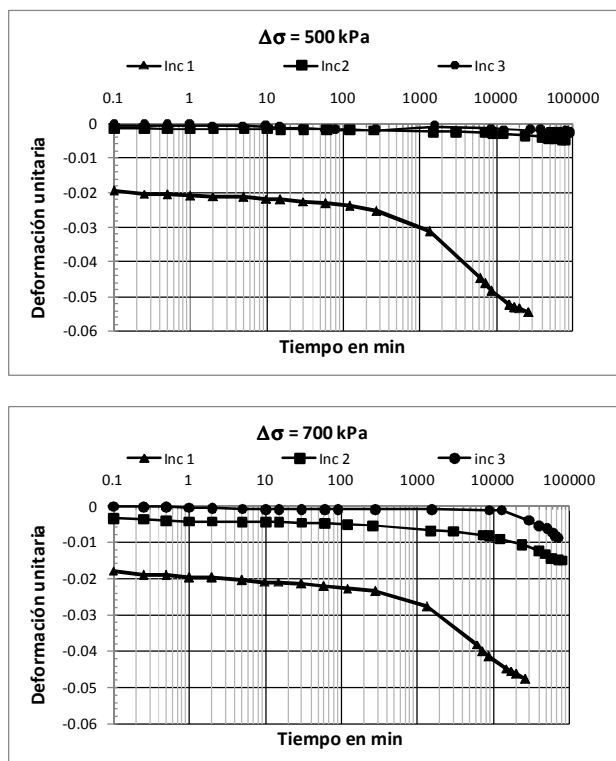
Figura 2. Ensayes de deformación con incrementos de carga de 333, 500 y 700 kPa.

La Figura 2 muestra el comportamiento de tres muestras de suelo obtenidas a una profundidad de 0.5 m durante estos ensayes. A cada muestra se le aplicaron tres incrementos iguales de carga. Los incrementos fueron de 333, 500 y 700 kPa. Inicialmente a cada muestra se le aplicó la carga de sitio del sondeo (80 kPa) ubicado a 0.5 m de profundidad dejando que la deformación se estabilizara. Posteriormente se aplicó el primer incremento de carga y se midió la deformación con el tiempo hasta observar la tendencia de la deformación a estabilizarse lo cual ocurría en un tiempo de aproximadamente dos meses. Alcanzada esa condición, se aplicaba el siguiente incremento de carga. Después del tercer incremento se procedió a rasgar el papel parafilm y se permitió la saturación del material por capilaridad. Este procedimiento de ensaye simula lo que puede ocurrir en el sitio. Es decir, primero se aplica la carga para llevar al suelo a su condición inicial en el campo, después se le aplican los incrementos de carga para simular la construcción de la estructura y finalmente se simula la saturación del suelo debido a una fuga de agua o lluvia intensa.

De acuerdo con estos ensayes, se encontró que la presión de expansión del material es de aproximadamente  $13 \text{ t/m}^2$  la cual resulta superior al esfuerzo total que existe a esa profundidad por lo tanto, el suelo es capaz de levantar a los edificios.

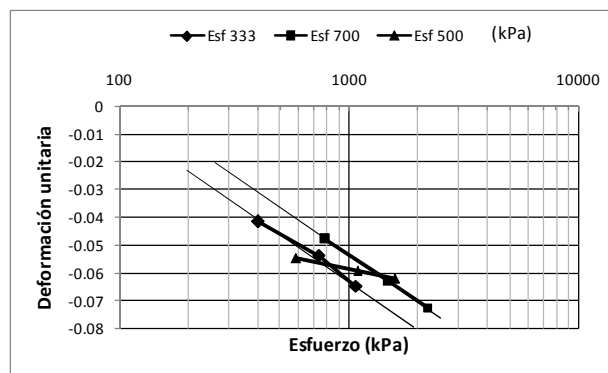
Figura 3. Ensayes de compresibilidad con tres incrementos de carga..

En ella se observa que las deformaciones que sufre el material ante las cargas aplicadas siguen una trayectoria lineal con el logaritmo del esfuerzo de la misma manera que ocurre con los suelos saturados. El índice de compresión representa la pendiente de esta línea y se puede obtener por medio de la ecuación de la recta obtenida para cada ensaye.

En la Figura 3 también se observa que las rectas para los incrementos de 333 y 700 kPa muestran la misma pendiente, mientras que para el ensaye con incrementos de 500 kPa la pendiente resulta inferior.

Se sabe que, en el caso de los suelos no saturados, la pendiente de esta recta es función de la succión a que está sometido el suelo, la cual depende de su grado de saturación (Alonso et al. 1990; Wheeler et al., 2003; Tamagnini, 2004). Entre más seco se encuentra un suelo, la pendiente de la recta de compresibilidad es menor mientras que entre mayor sea su humedad, su pendiente crece hasta alcanzar el valor del suelo saturado. De acuerdo con los datos experimentales, las muestras cargadas a 333 y 700 kPa tienen un grado de saturación muy similar de 40.5 y 40 % respectivamente, mientras que la que se cargó a 500 kPa muestra un grado de saturación del 37% por lo cual su compresibilidad es menor.
