Resultados del sistema de instrumentación geotécnica de la zona inestable en la margen izquierda de la presa La Yesca

Erick Torres Bonilla & Graciela Pérez García
GEIC, Comisión Federal de Electricidad, México

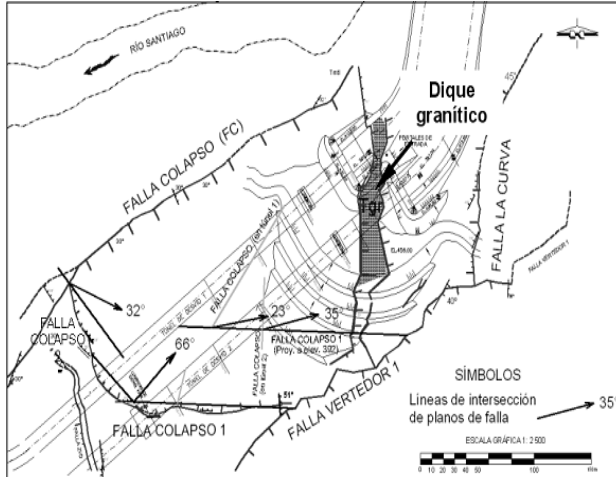
Figura 2. Principales fallas que delimitan el bloque inestable.

Durante la etapa inicial de construcción que evidenciaron la complejidad geológico-estructural del sitio donde se está construyendo la presa La Yesca. Las fallas geológicas en la margen izquierda se denominaron: Colapso. Colapso 1, Colapso 2, Vertedor 1 y La Curva. Dichas estructuras se caracterizaron como las más importantes debido al espesor de arcilla y roca brechada y alterada que definía su continuidad, en consecuencia se interpretaron como zonas de debilidad de la masa rocosa donde podía ocurrir el deslizamiento.

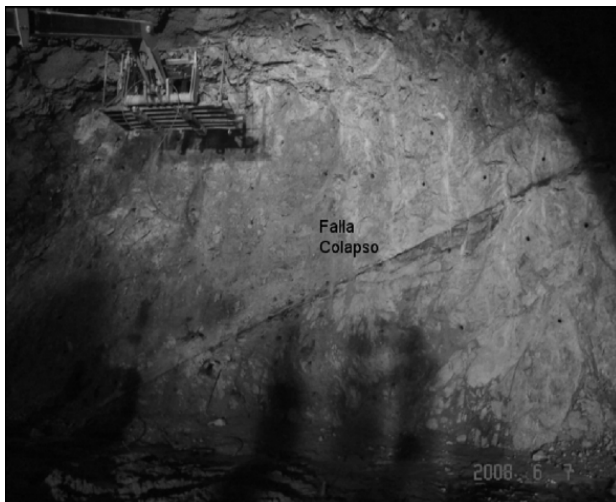
Figura 3. Vista de la falla Colapso dentro del túnel de desvío 1.

La inestabilidad de la masa rocosa se manifestó también en el cadenamiento 0+085 del túnel de desvío 1, en los primeros 50 m se desarrollaron grietas de tensión en el concreto de revestimiento orientadas al N70°-80°W que indicarían un movimiento hacia el N10°-20°E similar al observado en las estrías de la falla Colapso.

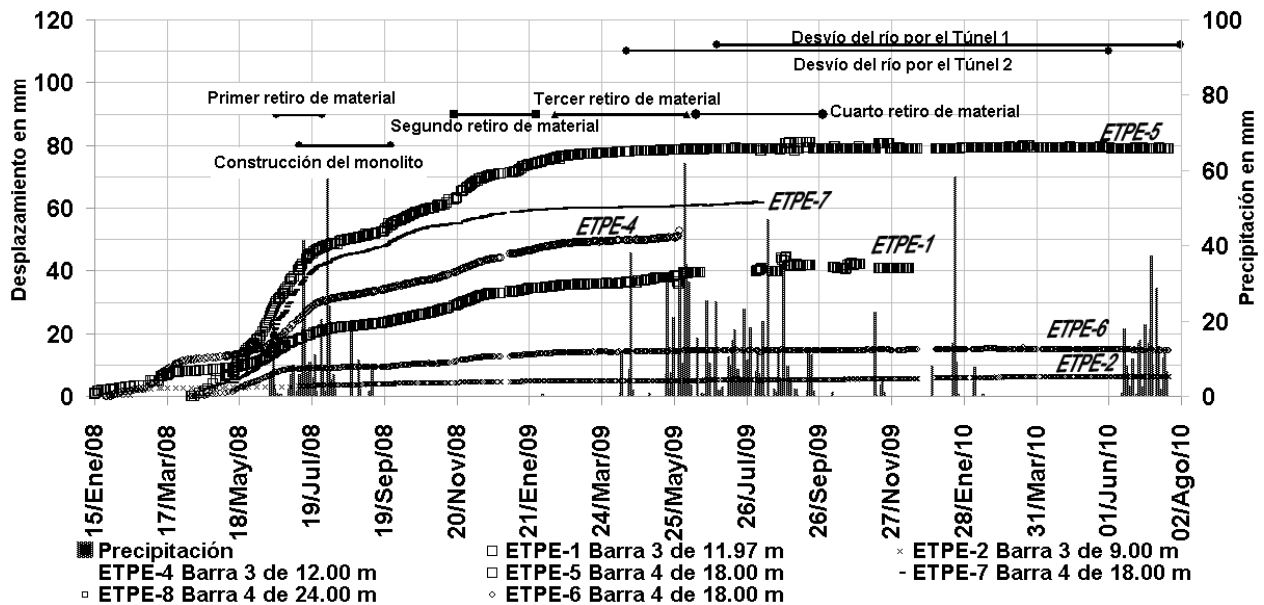
Figura 4. Desplazamiento de los extensómetros instalados en los cortes del portal de entrada de los túneles de desvío.

Con el objetivo de verificar la estabilidad de los cortes y la efectividad de los tratamientos en los taludes del portal de entrada se instalaron extensómetros de barra, que registraron desplazamiento debido a la descompresión de la roca, actualmente no tienen incrementos significativos.

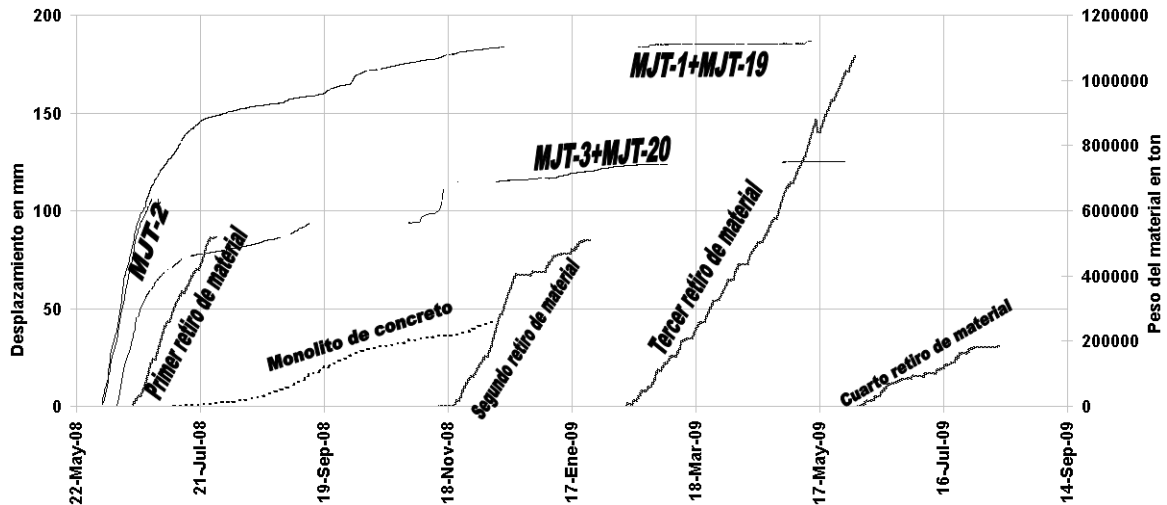
Figura 5. Desplazamientos en los medidores de juntas.

Los primeros medidores fueron los MJT-1, MJT-2 y MJT-3, que registraron las mayores velocidades de desplazamiento, con dirección hacia aguas arriba del cauce casi paralela a los túneles de desvío. El medidor de juntas instalado en el camino 9MI a la Elev. 395 m registró la máxima velocidad de desplazamiento en junio de 2008 con 12,2 cm/mes y en julio de 2008 fue de 2,7 cm/mes reduciéndose considerablemente como resultado del primer retiro de material entre las elevaciones 550 y 535 m, y en agosto fue de 0,8 cm/mes con la construcción del monolito de concreto al pie de la cuña de falla. El siguiente retiro entre las elevaciones 535 y 510 m dio como resultado que la velocidad disminuyera a 0,2 cm/mes.

En el interior del túnel 1 se instaló el medidor MJT-3 que mostró tendencia de desplazamiento con una velocidad de 7,4 cm/mes durante junio de 2008, y como resultado de los trabajos de estabilización la velocidad disminuyó a 1,4 cm/mes en julio. En septiembre de 2008 se destruyó y se reemplazó en octubre con el MJT-20.

Actualmente la evolución del movimiento en la falla Colapso se monitorea con tres medidores de juntas, uno eléctrico en la elevación 415 m, y dos mecánicos en las elevaciones 435 m (camino 6MI) y 520 m, los cuales no muestran incrementos significativos de desplazamiento.

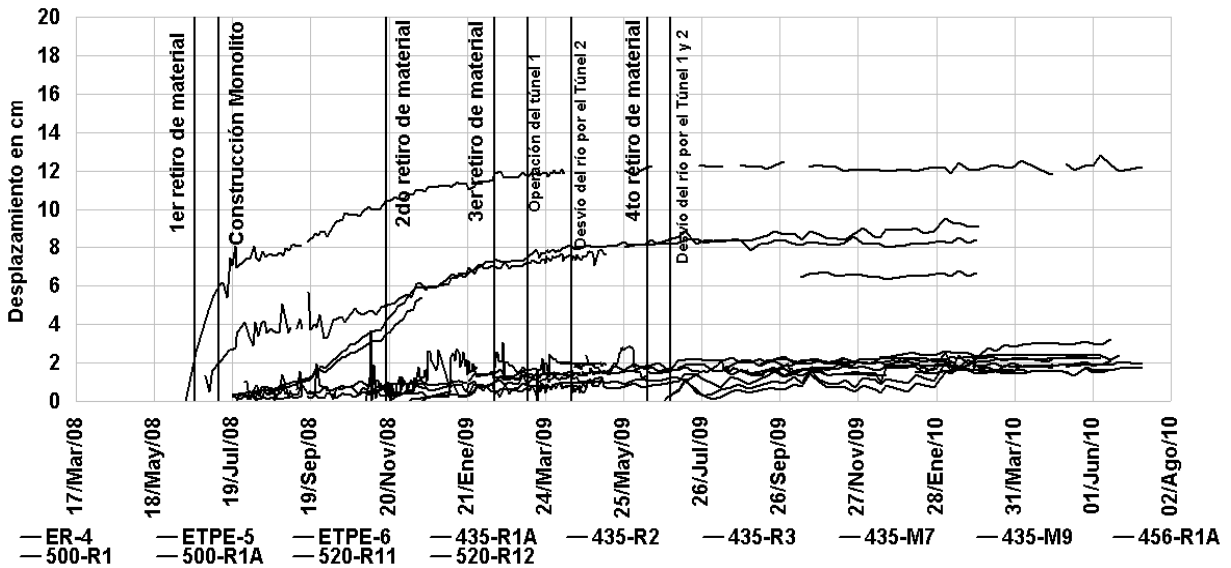
Figura 6. Desplazamientos en las referencias topográficas.

Para conocer los desplazamientos en superficie se instalaron referencias superficiales a diferentes elevaciones, registrando los mayores desplazamientos entre las elevaciones 395 y 535 m y delimitado por las fallas Colapso, Colapso 1 y Vertedor 1. Con el retiro de material entre las elevaciones 550 y 510 m, la velocidad de desplazamiento disminuyó, y después del tercer retiro entre las elevaciones 576 a 500 m, los desplazamientos ya no son significativos.
