# Efectos de los sismos de septiembre 7 y 19 de 2017 en grandes presas en México

**Resumen.** Se presentan los daños ocurridos en las grandes presas de México, por los sismos de M 8.2 y 7.1 de septiembre de 2017, cuando los embalses se encontraban llenos, así como los resultados de las revisiones físicas, la evaluación inicial de estabilidad y seguridad realizados, así como las propuestas de mitigación.

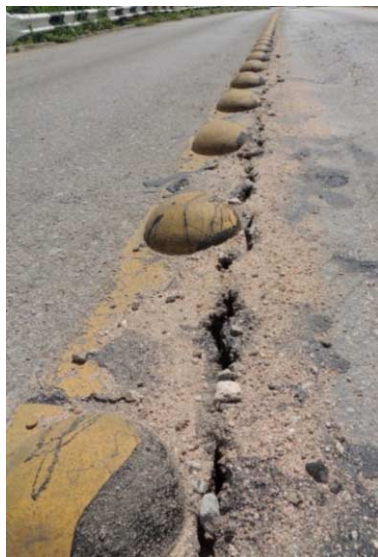
Tiene un amplio sistema de auscultación de su comportamiento, que registró en la base de la cortina aceleraciones en los sentidos vertical, longitudinal y transversal a la cortina de 119.07, 116 y 157.46 cm/s<sup>2</sup> respectivamente el 7 de septiembre; las aceleraciones en la corona no fueron registradas. La información obtenida resulta relevante por la respuesta registrada que manifiesta la energía concentrada entre 1 y 10 Hz en el sentido longitudinal y las amplificaciones entre base y parte media de la cortina son de 3 en el sentido transversal, por lo cual se ha inferido que podría ser similar en la corona, mientras que la amplificación vertical sería de 24, datos que es necesario difundir para un mayor conocimiento de las respuesta sísmica de grandes presas. Los asentamientos detectados fueron 9 cm al centro de la corona en la sección máxima, donde normalmente ha presentado históricamente las mayores deformaciones [9]. La inspección in situ reportó agrietamiento longitudinal de 44.1 m prácticamente sobre el eje de la cortina con abertura máxima de 2.0 cm que penetraba la carpeta asfáltica (Figura 2) y otras pequeñas cerca de los hombros; sin embargo, en los siguientes días amplió la abertura y evolucionó hacia aguas abajo, favorecido además por el tránsito de vehículos pesados sobre la corona. Al realizar pozos a cielo abierto se verificó que el agrietamiento penetró la pantalla impermeable construida sobre el núcleo de la cortina en tres tramos de los paneles sin que se considerara comprometida la seguridad de la estructura. Los agrietamientos fueron inyectados por gravedad con un material similar a la de los paneles y se prohibió el paso de vehículos pesados.

**Figura 2.** Detalle del agrietamiento inicial La Angostura

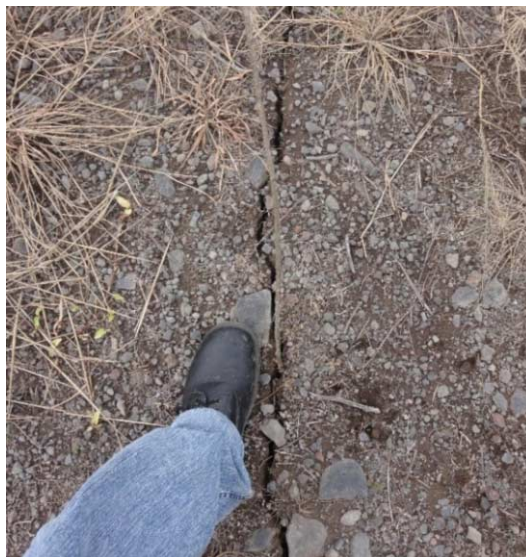
Un comportamiento similar ocurrió en la presa Barreto en Morelos (Figura 3), así como en Agua Zarca y Huitzucu en Guerrero (Figs. 4 y 5), en las cuales se presentaron agrietamiento en sus coronas cerca de los hombros prácticamente sin desplazamientos verticales, cerca del hombro aguas arriba y solo en Barreto ocurrió fisuramiento poco apreciable cerca del hombro aguas abajo. No se apreció desplazamiento vertical de los enrocamientos ni zonas de inestabilidad en los taludes. Estas presa no cuentan con seguimiento del monitoreo de su comportamiento.

**Figura 3.** Grieta en Barreto, Mor.

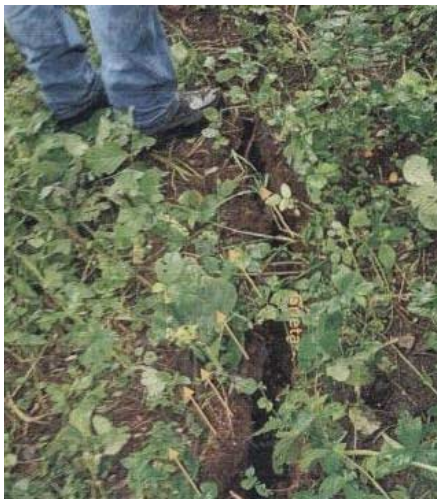
**Figura 4.** Grieta en Agua Zarca, Gro.

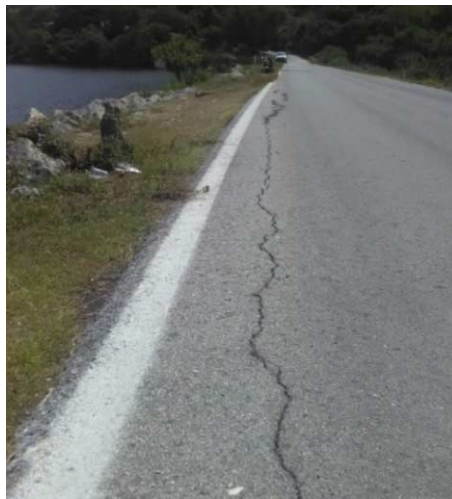
**Figura 5.** Agrietamiento en carpeta asfáltica de Huitzuco, Gro.

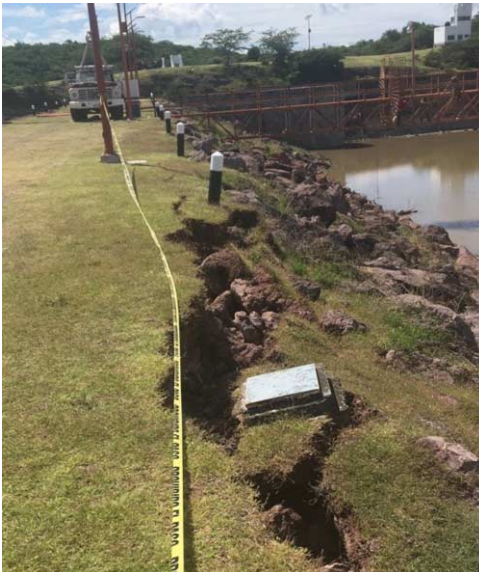
Presa Tierra y Libertad (Cayehuacán), Mor., sobre el río Grande. Fue terminada en 1991, aguas abajo de Los Carros, su cortina es de materiales graduados con longitud de 364 m, con trazo recto en planta en la zona del cauce y curvo hacia arriba en la margen izquierda, ancho de corona de 10 m, 45.5 m de altura y con volumen de almacenamiento al NAMO de 13 hm<sup>3</sup>. Presentó agrietamiento longitudinal en el hombro aguas arriba, con desplazamiento del enrocamiento en la zona de mayor altura debido a su corrimiento, inclinación de los postes de iluminación, así como grietas discontinuas cerca del hombro de aguas abajo. La caseta de vigilancia también resultó agrietada en el segundo nivel. Fue recomendado el abatimiento preventivo de niveles.

**Figura 7.** Presa Tierra y Libertad, Mor., desplazamiento del enrocamiento.

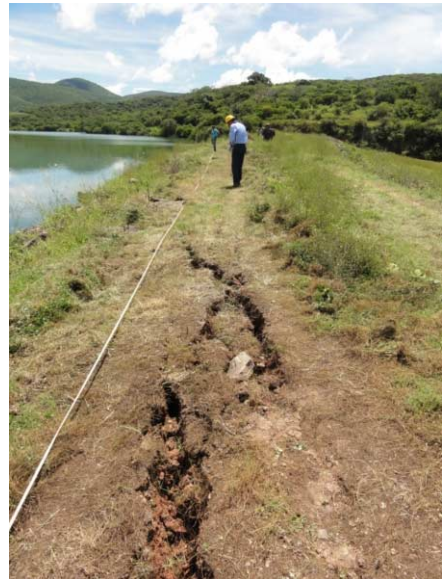
Se ubica a 31 km del epicentro y se reportó una aceleración de 180.6 cm/s<sup>2</sup>. Esta cortina fue la que resultó con mayores daños, con agrietamientos severos en la corona en trazos paralelos al eje de la cortina de hasta 2.1 m de profundidad como máximo en gran parte de su longitud cerca de los hombros; en su sección máxima, tuvo escarpe de 40 cm en su talud aguas arriba, en unos 70 m de longitud y escarpe de 20 cm en 30 m en el talud aguas abajo, con corrimientos del enrocamiento de protección en ambos taludes. Se realizaron zanjas de exploración para verificar la profundidad de los agrietamientos. En las figuras 7 y 8 se muestran los agrietamientos en Los Carros, Mor. y Huauchinantla, Pue.

**Figura 8.** Presa Huauchinantla, Pue., agrietamiento y desplazamiento del enrocamiento.

Entre el 22 y 25 de septiembre, se recomendó abatir el nivel del vaso y se apreció que había mayor longitud y apertura de las grietas, sobre todo en el hombro aguas arriba por lo que se retiró la vegetación en la corona y se instalaron testigos de varilla hincada para seguir la evolución de las discontinuidades, con lo cual se pudo observar con más detalle las grietas longitudinales en la cortina y detectar otras que no se habían podido observar por la maleza. Se registró que las grietas del talud aguas arriba se incrementaron en prácticamente la totalidad de la longitud de la cortina, también se apreció una fisura longitudinal casi imperceptible en la parte central de la cortina, en la mayor parte de la longitud de ésta, no registrada con anterioridad que se atribuye al desconfinamiento del terraplén. Los apoyos de mampostería del puente de acceso a la torre de la obra de toma se fracturaron, se recomendó vigilar la evolución de los agrietamientos [10]. El gasto que descargaba la toma era cercano a  $1 \text{ m}^3/\text{s}$ .
