Ingeniería Forense; algunos casos de la Ciudad de México

Luis Bernardo RODRÍGUEZ GONZÁLEZ^{a,1}

^aGrupo IPISA, México

Resumen. En este trabajo se describen algunas experiencias de fallas geotécnicas conocidas como Ingeniería Geotécnica Forense, o “Casos Historia”.

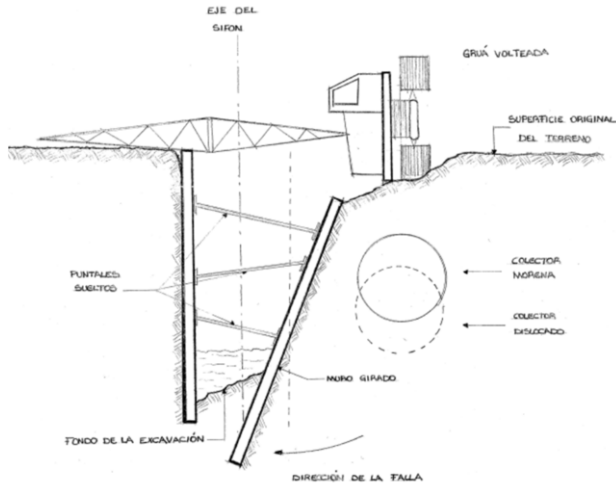
Después de colocar los tres niveles de puntales y durante la excavación de la última etapa, el muro tablestaca empezó a desplazarse lateralmente y a hundirse provocando la dislocación del Colector en operación, con la consecuente salida del agua negra hacia el subsuelo produciendo una sobrecarga paulatina de presiones hidrostáticas en el respaldo del muro. Figura 4

Cuando la excavación estaba cerca del fondo, la tablestaca giró súbitamente inundando la excavación y volcando la draga hacia la zanja, apoyada lateralmente en un extremo de la excavación y con la pluma extendida en el otro, impidiendo así que cayera hasta el fondo. El muro tablestaca giró como cuerpo rígido y no tuvo agrietamientos. Afortunadamente el accidente ocurrió a las 7:00hr AM hora en la que apenas entraba el personal al sitio de trabajo. No se lamentó la pérdida de vidas humanas.

Figura 4. Falla del Muro del Sifón.

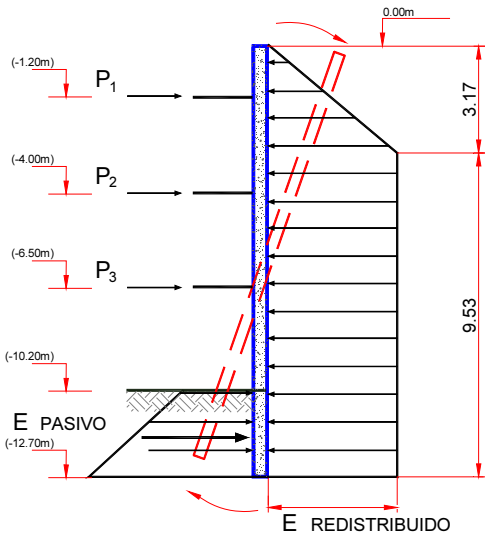
Las características del colapso sugerían una falla por pateo del muro tablestaca. Para evaluar esta hipótesis se realizó el siguiente estudio [1] La Figura 5 muestra esquemáticamente la forma de analizar la tablestaca contra un riesgo de falla por “pateo”, es decir, cuando la ataguía es rígida, como es este caso, y la excavación está próxima a llegar al fondo, existe la posibilidad que el empuje pasivo que produce el suelo en la parte interior de la ataguía (zona de la “pata” del muro), sea insuficiente para resistir los empujes exteriores del suelo y se produzca un giro en la tablestaca.

Figura 5. Mecanismo de falla por pateo.

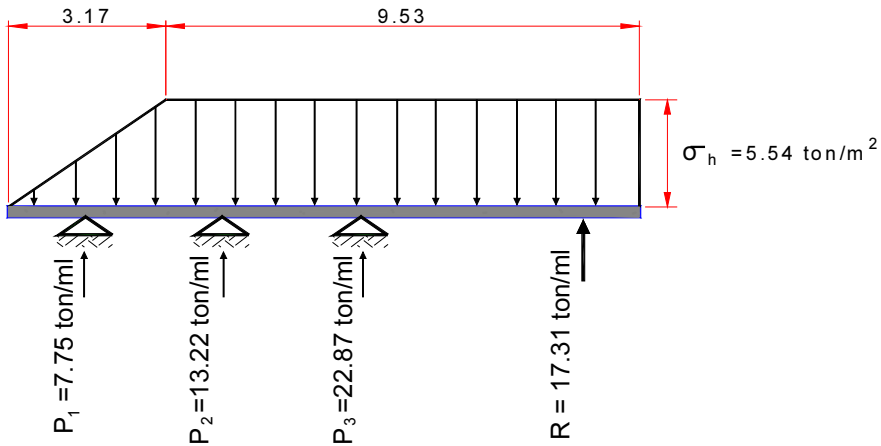
Figura 7. Reacciones en los apoyos de la tablestaca producidas por los empujes redistribuidos del suelo.

El análisis de falla por pateo muestra que el empuje redistribuido sobre la tablestaca produce en la parte inferior del muro una carga horizontal actuante de 17.31 t/m, y el empuje pasivo del suelo una carga resistente de 14.44 t/m la cual no fue suficiente para mantener el equilibrio, siendo esta diferencia de empujes lo que produjo el giro de la tablestaca, y por consecuencia la falla del suelo y el giro de la estructura de contención durante la excavación.

Del análisis se desprende que las cargas solicitadas en los puntales son bajas por lo que era posible espaciarlos verticalmente incrementando la profundidad del segundo y tercer nivel de puntales. De particular interés resulta la ubicación del último nivel de puntales, pues debido al mecanismo de falla por pateo era deseable haberlo colocado a la máxima profundidad posible. En este caso debió colocarse en la cota -9.20m, apenas 40 cm por encima de la cara superior de la futura losa de fondo.

Por lo que respecta a la longitud de empotramiento de la tablestaca, hubiese sido suficiente con una adecuada distribución de los 3 niveles de puntales para evitar la falla.

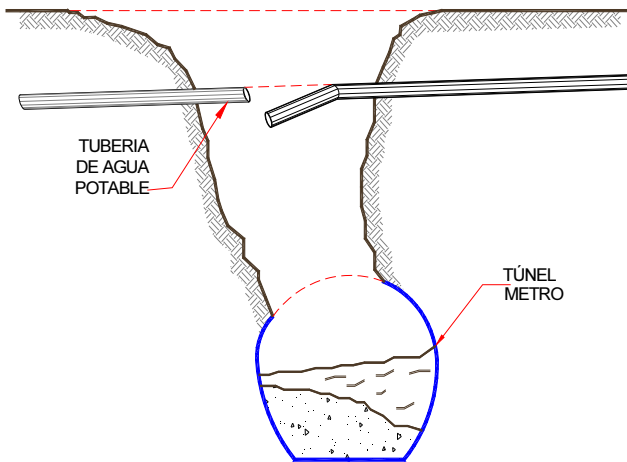
Al centro de la avenida pasaba una tubería de agua potable a presión la cual se dislocó y produjo una socavación en la vialidad. Figura 12.

Figura 12. Falla en la intersección de los túneles de Conexión y Túnel de metro.

de la clave ayudo a generar deformaciones importantes y se formó una chimenea que se conectó a la superficie. La presencia de la tubería agravó el problema con la rotura, la socavación y el aumento de las dimensiones de la chimenea.

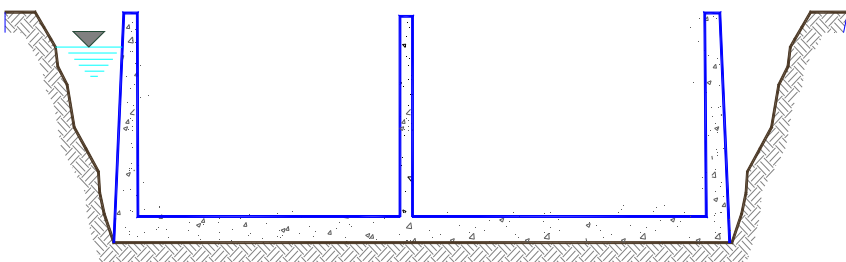
a) Acumulando de agua tras el muro del deprimido

Figura 14. Etapas de la falla del muro de contención. (Corte transversal del deprimido)

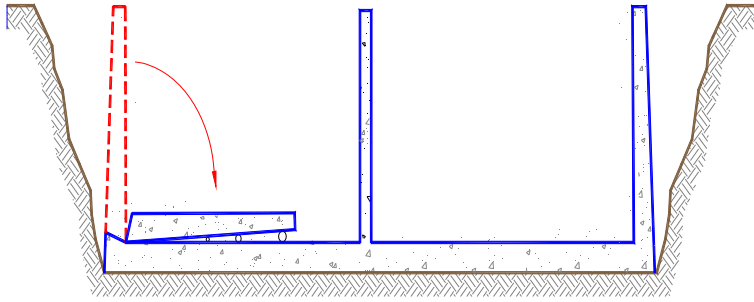
b) Falla del muro de contención debido a la presión hidrostática

Figura 14. (continuación) Etapas de la falla del muro de contención. (Corte transversal del deprimido).

El muro no estaba diseñado para soportar el empuje hidrostático en toda la altura, y tampoco se habían colocado drenes en su respaldo para drenar el agua que a futuro se pudiera infiltrar en el respaldo del muro.

El empuje hidrostático sobre el respaldo del muro fue mayor que el empuje activo con el que se diseñó el muro, esta condición produjo que el momento flexionante en la base del muro fuera mayor que el momento resistente generándose la ruptura en la base del muro de contención, afortunadamente sin causar ningún accidente mayor.

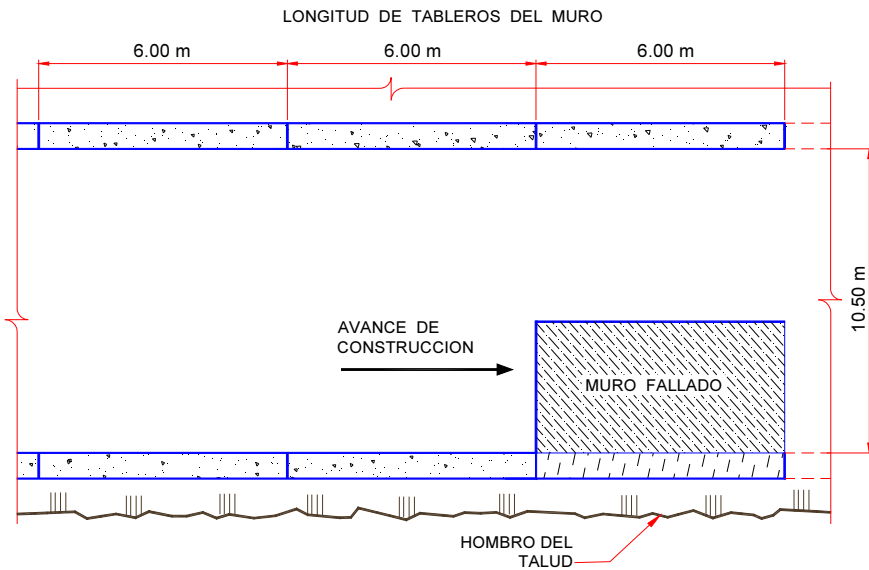
**Figura 15.** Vista en planta del muro fallado por el empuje hidrostático

El muro fallado se volvió a construir y se diseñaron e instalaron anclas en todos los muros ya construidos capaces de tomar el empuje del agua más el del suelo, en toda la altura del respaldo de todos los muros.

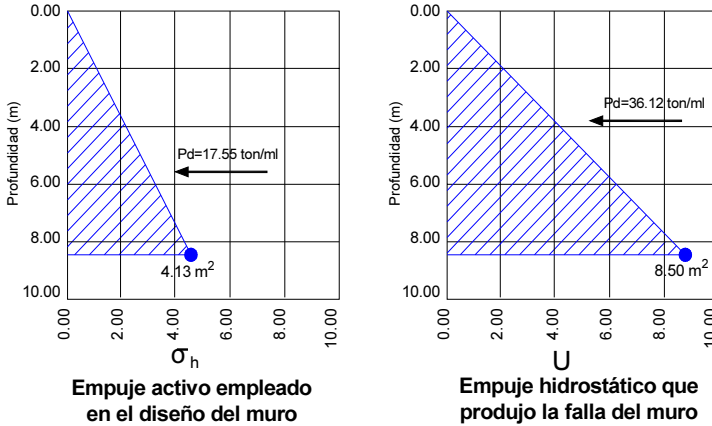
Figura 16. Comparativa de los empujes de diseño y de falla en el muro de contención del Deprimido Vial

También se deberán instalar drenes en el muro, en el caso de que en el diseño no se considere el empuje hidrostático o incluir en el diseño el empuje del suelo más el empuje hidrostático, cuando no haya drenes.

En resumen, en el diseño de los muros, aunque no se tenga nivel freático, se debe considerar en el análisis una carga hidrostática o en su defecto se debe considerar la instalación de un filtro en el respaldo y drenes en la base del muro que a largo plazo eviten la sobrecarga de una posible entrada de agua.

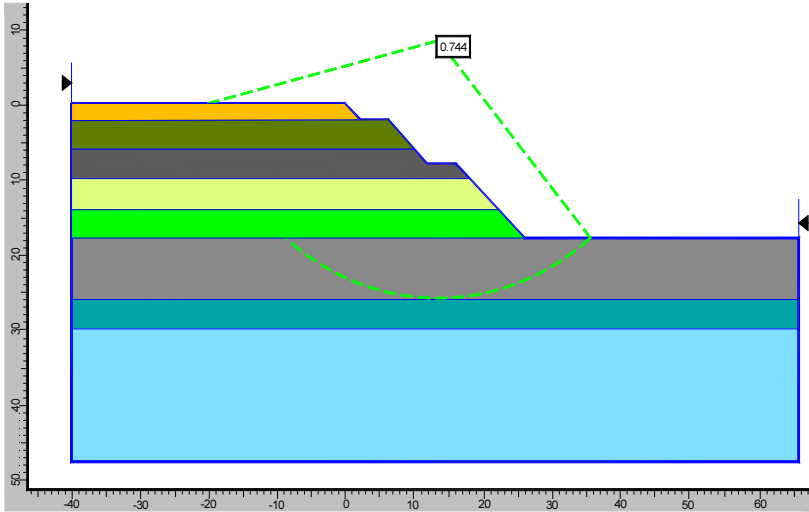
Los resultados del análisis bidimensional arrojaron un Factor de Seguridad de 0.74 (Figura 20), y cuando se hizo el análisis considerando la resistencia de las paredes con el método tridimensional [1], el Factor de Seguridad subió a 1.34. Este factor aun siendo bajo, garantizaba la estabilidad temporal del talud la cual sería crítica entre el momento de alcanzar el fondo y de colar la losa, período que duraba aproximadamente dos días.

Figura 20. Superficie de falla para el menor factor de seguridad. Análisis bidimensional.

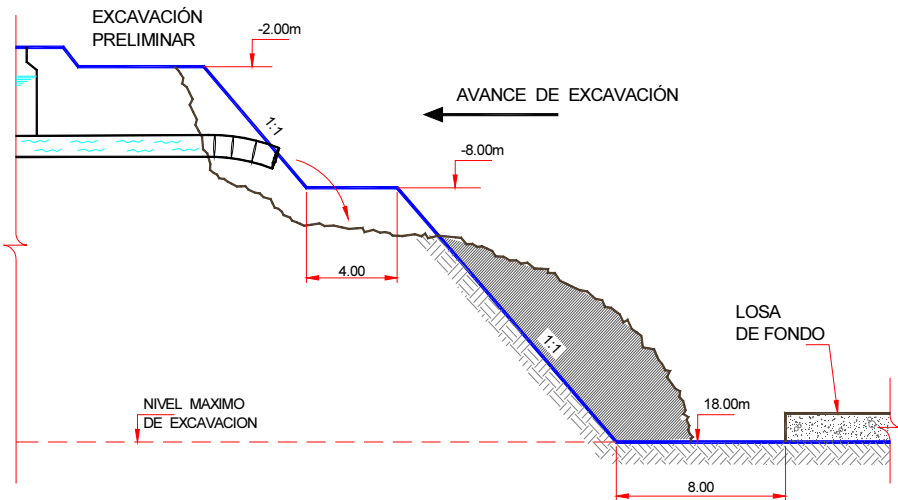
Una vez que se inició la excavación, después de varios avances de la construcción de la losa de fondo y durante una de las etapas para construir la siguiente losa se presentó una lluvia la noche anterior, el colector que estaba fuera de servicio y que no se había sellado, acumuló agua, la cual derramó sobre el cuerpo de la parte superior del talud provocando una saturación del terreno en el hombro, produciéndose una falla local por deslizamiento del talud arriba de la berma que produjo un desprendimiento de una masa importante de suelo, el cual cayó sobre el armado de la losa del fondo que se iba a colar. Figura 21.

Figura 21. Falla del talud durante la construcción de la Estación.

La lección aprendida en esta falla es que fue necesario haber sellado el colector y los pozos de visita que habían quedado fuera de servicio, para evitar la aportación del agua de lluvia acumulada en la tubería que estaba en desuso y cuya trayectoria se ubicaba sobre la parte superior del talud, saturando el suelo de esa zona y provocando la falla.

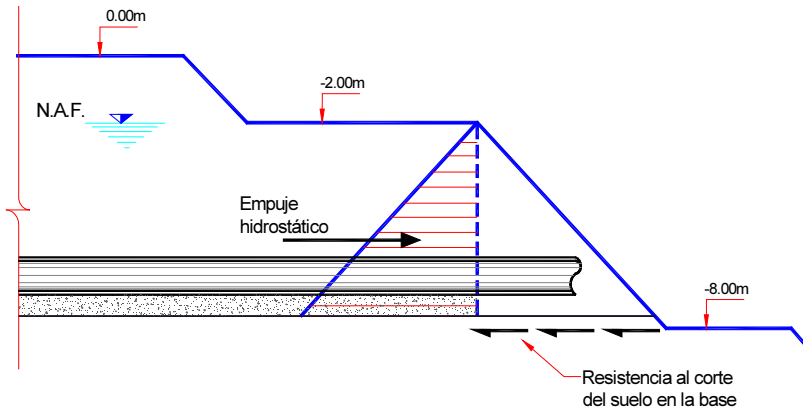
Aunque la preocupación era la falla general del talud, la falla que se presentó, fue una “falla local” por deslizamiento del talud arriba de la berma. El análisis de esta falla se puede entender si se aplica la presión hidrostática provocada por la recarga del colector en desuso y se compara contra la resistencia al corte del piso y de las paredes de la cuña de falla como se indica en la Figura 22.

Figura 22. Esquema de las fuerzas actuantes hidrostáticas y resistentes del suelo para el análisis de “falla local”.

El factor de Seguridad por deslizamiento fue de 0.96, lo que indica claramente la presencia de la falla.

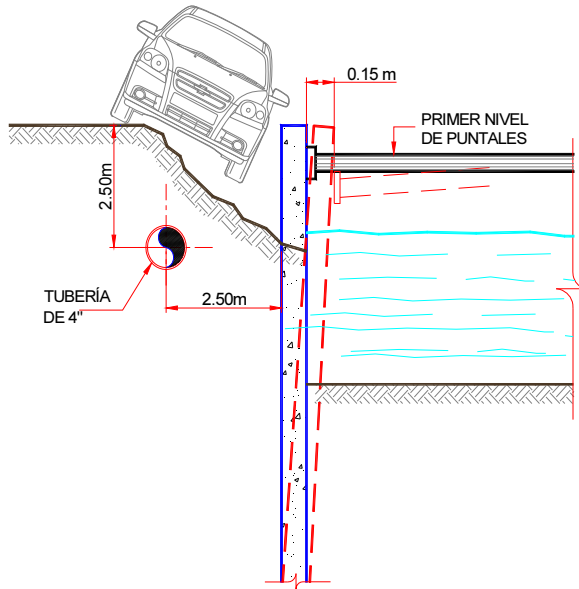
Figura 26. Desplazamiento del muro tablestaca Milán, dislocamiento de la tubería de agua potable y volcadura de un vehículo.

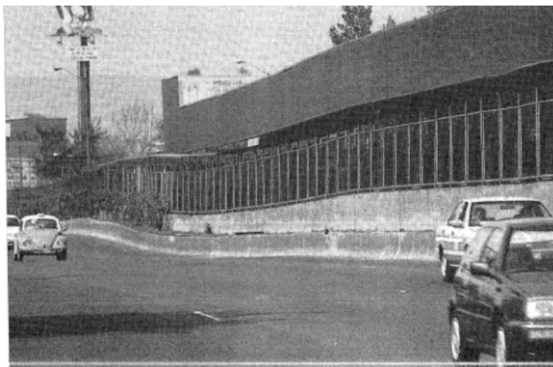
En este caso se puede considerar como un mal comportamiento del suelo o como una falla, la aparición de hundimientos diferenciales que con los años se presentaron entre la zona de los cuartos técnicos y el resto de la estación, los cuales afectaron la pendiente de las vías como se puede observar en las Figuras 29 y 30 obtenidas de la Referencia [6]. Es una condición de proyecto que las estaciones deben quedar siempre en tangente horizontal.

Figura 29. Vista exterior de la estación.

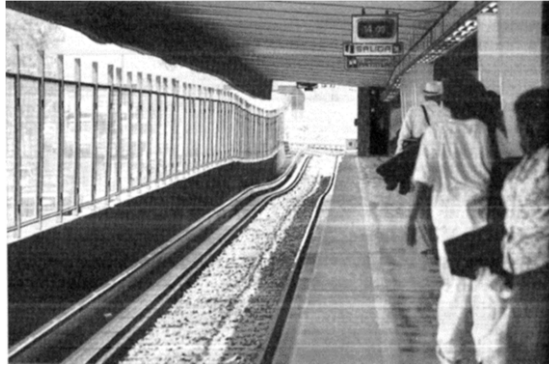
Figura 30. Vista interior de las vías.

La ocurrencia de los asentamientos diferenciales entre los cuartos técnicos y la zona de andenes, fue producida por la diferencia de cargas netas transmitidas a la arcilla compresible en esa zona.

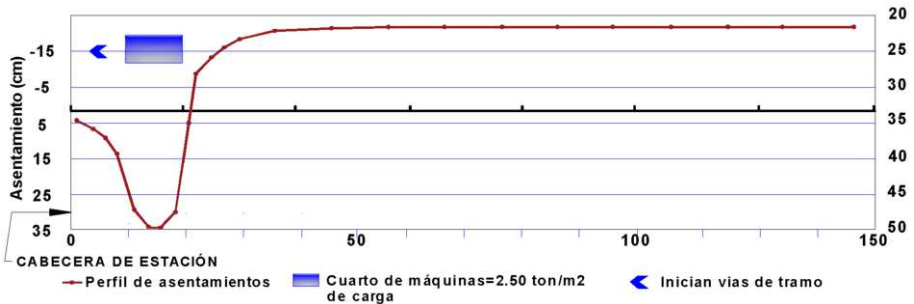
En la Figura 31 se puede observar la curva de hundimientos obtenida hacia el año 2011, considerando las zonas de la estación con las cargas que se tenían originalmente.

Figura 31. Grafica de Asentamientos diferenciales, entre los cuartos de máquinas y la Estación.

Se puede observar que los hundimientos en la zona de la estación fueron del orden de 21 cm y en la zona de los cuartos técnicos alcanzaron 50 cm aproximadamente,

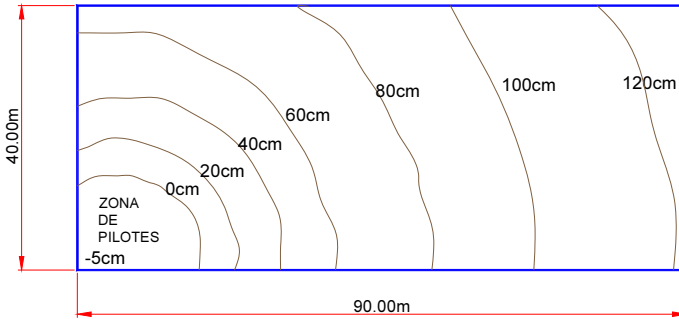
Figura 33. Curvas de nivel en la planta del edificio en centímetros.

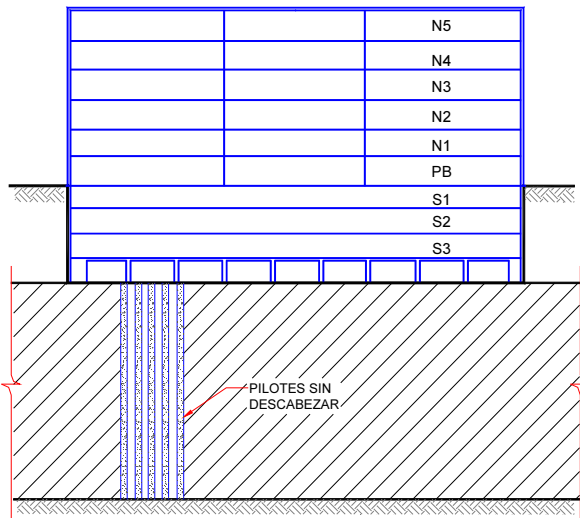
Mediante el empleo de bombas, se desalojó el agua acumulada en las celdas de cimentación, y al revisar cada una de las ellas, en las celdas localizadas en la zona norteponiente y coincidiendo con la ubicación de los edificios antiguos, se observaron levantamientos y agrietamientos importantes en el centro de las losas de fondo de varias celdas, y se descubrió la presencia de los pilotes antiguos que no habían sido descabezados como estaba indicado durante la construcción de la cimentación doce años atrás. Figuras 34 y 35.

Figura 34. Corte longitudinal del Edificio con Vista de los pilotes sin descabezar

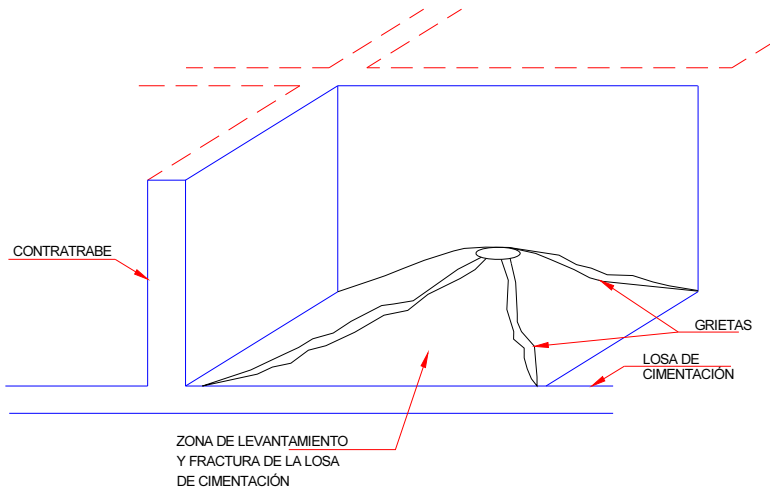
Figura 35. Celda que muestra los pilotes sin descabezar y la losa de cimentación fracturada.

Fueron aproximadamente 9 celdas las que acusaban este problema y se procedió de inmediato a establecer un programa de reparación.
