The paper was published in the proceedings of XVI Pan-American Conference on Soil Mechanics and Geotechnical Engineering (XVI PCSMGE) and was edited by Dr. Norma Patricia López Acosta, Eduardo Martínez Hernández and Alejandra L. Espinosa Santiago. The conference was held in Cancun, Mexico, on November 17-20, 2019.

Excavaciones para el vertedero y cuenco de quietamiento del Proyecto Hidroeléctrico Ituango, Colombia

Natalia GIRALDO^a, Juan David HERRERA^{a,1} y María Cecilia SIERRA^a
^a *Integral S.A*

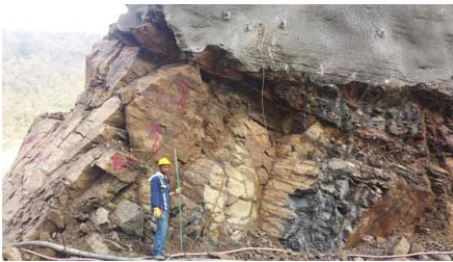
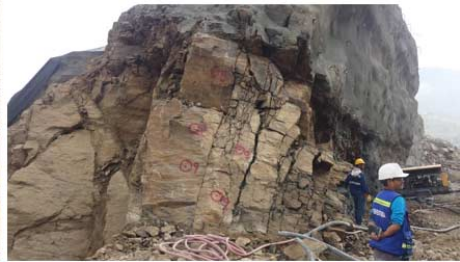
Considerando las familias de discontinuidades descritas en la Figura 4 y la Tabla 2, se identificaron bloques potencialmente inestables conjugados por la foliación (20° - $30^{\circ}/80^{\circ}$ - 150°) y las principales discontinuidades con tendencia estructural de 70° - $75^{\circ}/275^{\circ}$ - 280° y 60° - $75^{\circ}/240^{\circ}$ - 250° , las cuales tuvieron persistencias desde 3 m a 20 m de longitud, como se muestra en la Figura 8. Durante el proceso de excavación, donde se estaban ejecutando bancos de 5 m de altura y previo a la instalación de sostenimiento establecido por diseño, se presentaron dichos bloques, como se observa en la Figura 9. Por este motivo, se instalaron pernos de pre-soporte tipo BAL8 de 6,0 m y 9,0 m de longitud, antes de la ejecución de cada excavación espaciados cada 2 m y con un ángulo de inclinación respecto a la horizontal de 45° ; además se recomendó realizar bancos de excavación definitiva de máximo 3,0 m de altura. Estas medidas tuvieron un efecto positivo durante la excavación, ya que la dirección de la instalación de los pernos, permitió asegurar los bloques de roca potencialmente inestables, que tenía como superficie de deslizamiento la foliación y la reducción de altura de bancos de excavación redujo el volumen de los bloques potencialmente inestables, en la Figura 10 se evalúa el comportamiento de la excavación con la altura de banco de 20 m y el tratamiento de soporte definitivo, y se obtiene un factor de seguridad mínimo de 2,0, el cual se considera adecuado para este tipo de estructuras.

Figura 9. Desprendimiento de bloques en la pared occidental.

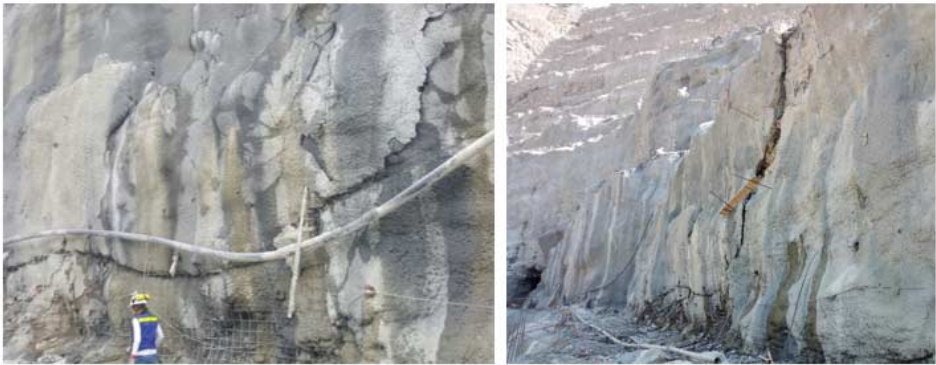
En la zona del deflector e inicio de las excavaciones del cuenco amortiguador, se identificaron fisuras y grietas en el concreto lanzado, entre las abscisas km 0+500 y km 0+505, desde la elevación 330 a la 340 m.s.n.m., a partir de la ordenada 10 a la 40, (ver Figura 11) donde se estableció que esta afectación fue ocasionada por la voladura realizada para la excavación del machón del deflector, ya que la velocidad de partícula medida por el sismógrafo fue de 13,11 mm/s a una distancia de 85,11 m del foco, además se identificó que hubo preponderancia de vibraciones con frecuencias inferiores a 20 Hz, que son potencialmente dañinas para el soporte previamente instalado. Por otro lado, las Especificaciones Técnicas del Proyecto Hidroeléctrico Ituango, indican que las cargas instantáneas a 10 m de distancia deben ser inferiores a 4 kg con una velocidad de partícula de 50,8 mm/s. En el caso de análisis la carga instantánea máxima empleada fue de 13,22 kg, la cual excede lo indicado en las Especificaciones Técnicas en 8,94 kg, superando el límite permitido en un 200%.

Figura 11. Talud de inicio del cuenco del Vertedero.

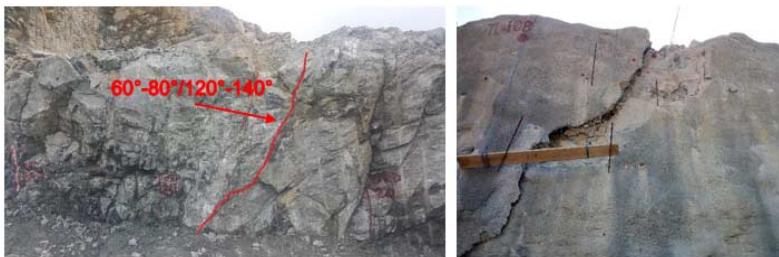
Después de realizada la voladura para la excavación del machón del deflector, las condiciones geo-mecánicas del macizo rocoso en esta zona se vieron afectadas, ya que esta ocasionó la abertura de algunas discontinuidades y el fracturamiento del macizo rocoso en la parte Este del talud, generando grietas y conexiones entre estructuras, como se observa en la Figura 13. Con el propósito de analizar el comportamiento del talud, se evaluó la condición de estabilidad cinemática del sector oriental del machón de inicio del Cuenco del Vertedero en la zona afectada, entre las ordenadas 10 y 38 aproximadamente, utilizando una nueva valoración con los parámetros residuales de las estructuras afectadas por la voladura y que mostraron abertura en los contactos (J2:60°-80°/120°-140° y J1:80°-90°/320°-340°). Donde se obtuvo un factor de seguridad mínimo de 1,8 en la condición estática y 1,2 para el caso pseudoestático, reflejando una disminución importante en la estabilidad del machón (Figura 14).

Figura 13. Fracturamiento después de la voladura.

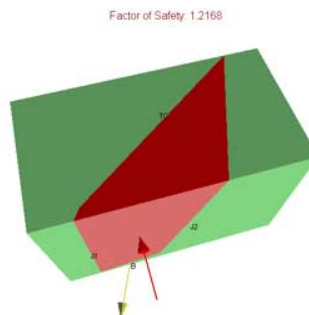
Figura 14. Análisis cinemático utilizando parámetros residuales.

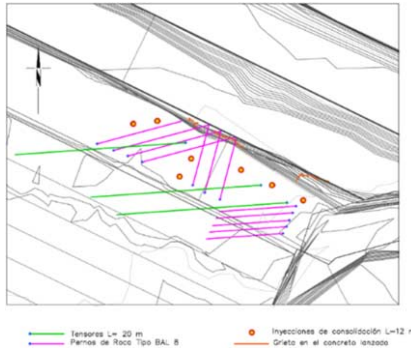
Figura 15. Planta del tratamiento complementario para el deflector.

Teniendo en cuenta que se debían recuperar unas condiciones de estabilidad óptimas, devolviéndole al machón sus características de resistencia y estabilidad originales, y que además se debía tener en cuenta la resultante de la fuerza generada por la presión de agua sobre la estructura del deflector, se recomendó la instalación de 5 tensores de anclaje de 20 m de longitud, con 5 m de longitud de bulbo y 600 kN de carga de trabajo, localizados sobre la cara norte del talud, con un azimut de 206°, también se instalaron 5 pernos de roca tipo BAL 8 de 9,0 m de longitud en la plataforma ubicada a la elevación 340 m.s.n.m., con una inclinación de 60° con respecto a la horizontal hacia el canal de descarga, y 7 pernos BAL 8 pasantes; además se indicó la ejecución de 7 perforaciones verticales para inyecciones de consolidación utilizando el método GIN con valor de 1500, presión máxima de 20 bar y con un consumo máximo de 250 l/m, de 12 m de longitud. En la Figura 15, se muestra la distribución del tratamiento de soporte complementario recomendado en la zona afectada del machón del deflector.

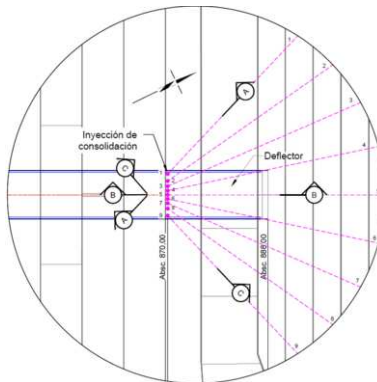
Durante la excavación de los taludes en el sector sur del cuenco amortiguador, los cuales son verticales y tienen una dirección de buzamiento de 026° , se encontraron dos zonas de debilidad importantes con persistencias mayores a 20 m, con una tendencia estructural en buzamiento y dirección de buzamiento de $60^\circ/160^\circ$ y $45^\circ/120^\circ$, entre las cotas 215 y 190 m.s.n.m. Estas discontinuidades corresponden a bandas con rellenos de material, generalmente blando, con espesores variables desde pocos centímetros hasta varios metros.

Figura 16. Planta de inyecciones desde la descarga intermedia al cuenco amortiguador.

Considerando que, la tendencia estructural no es desfavorable a la geometría de corte de los taludes para la conformación del cuenco amortiguador, los análisis de estabilidad realizados arrojaron que no había necesidad de indicar tratamiento de soporte complementario; sin embargo, se buscó mejorar las condiciones de estos contactos con el objetivo de evitar posibles lavados de material por el paso constante de agua, por esta razón se recomendó la ejecución de inyecciones de consolidación desde el Túnel de la Descarga Intermedia, el cual pasa por debajo del eje del canal de descarga del vertedero, ubicando el portal salida en la cota 255 m.s.n.m., las perforaciones fueron de 70 m y 90 m de longitud, y las inyecciones se realizaron con el método GIN de 2000, volumen máximo de 300 l/m y presión máxima de 30 bar, para los 10 m más superficiales la presión fue de 12 bar, la esquematización de estas perforaciones, se observa en la Figura 16 y la Figura 17.

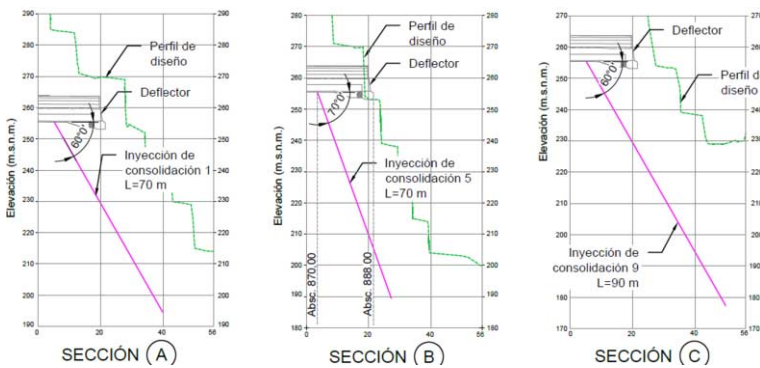
Figura 17. Perfiles de inyecciones desde la descarga intermedia al cuenco amortiguador.

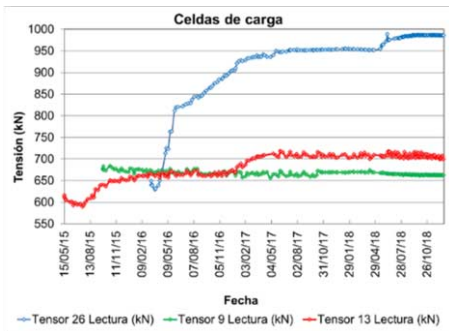
trabajo de 600 kN (ver Figura 20). El elemento que más presentó aumento en la tensión fue la celda CC-T26, la cual incrementó la carga registrada hasta 960 kN, alcanzando un porcentaje de aumento del 48%, este crecimiento se presentaba durante la ejecución de las excavaciones por debajo de la elevación 430, asociado a la cercanía de esta celda a la falla Tocayo, después de finalizadas las excavaciones este elemento ha tenido un comportamiento asintótico. Las celdas CC-T9 y CC-T13, alcanzaron porcentajes de pérdidas de -2,25% y 14,58%, respectivamente, indicando que han tenido un comportamiento estable. Por otro lado, en este mismo sector se encuentran instalados los extensómetros de posición múltiple EPM-MD-E3 y EPM-MD-E4. El EPM-MD-E3 es de 3 posiciones ubicadas a 7 m, 14 m y 21 m de profundidad, la deformación máxima fue registrada en el cabezal con un valor de 9,93 mm, la cual se presentó durante la ejecución de las voladuras debajo de este sector, como se muestra en la Figura 21. Mientras que el EPM-MD-E4, es de 3 posiciones ubicadas a 5 m, 10 m y 15 m de profundidad, registró una deformación máxima en el cabezal de 1,30 mm.

Figura 20. Monitoreo de sensores de anclaje en la pared derecha.

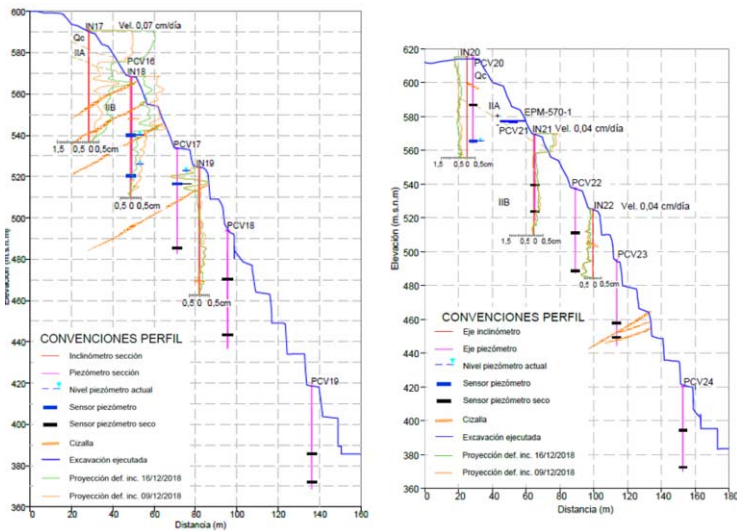
En la zona sur, se tienen instalados los inclinómetros del IN-14 al IN-22, el inclinómetro IN-17, fue el que registró la deformación máxima de un valor de 2,31 cm a una profundidad de 26 m, en la cota 565, debido a la presencia de una cizalla intrafoliar

(ver Figura 22) y la cercanía de este elemento al vértice norte de las excavaciones del vertedero, ya que tiene un menor grado de confinamiento lateral.

Se tienen instalados 12 piezómetros de cuerda vibrante del PCV-13 al PCV-24, los cuales en su mayoría se identifican secos, el PCV-24 varía el nivel registrado por el sensor inferior ubicado a la cota 373, de acuerdo a las precipitaciones registradas en el Proyecto, los PCV-16 y PCV17, registran una cabeza de agua constante de 6 m y 7 m, respectivamente, en las cotas 526 y 523, este registro se asocia a niveles de agua colgados, por las discontinuidades, como se muestra en la Figura 22.

Figura 22. Comportamiento de inclinómetros y piezómetros de la zona sur, perfiles longitudinales.
