# Étude de la stabilité de deux crassiers d'usines métallurgiques

## Stability Investigations of Two Slag Dumps

par A. MAYER, Ingénieur général des Mines, Président du Centre d'Études & de Recherches de l'Industrie des Liants Hydrauliques, 23, rue de Cronstadt, Paris 15<sup>e</sup>

Les auteurs rendent compte de deux études relatives à l'équilibre de crassiers d'usines métallurgiques. L'un des crassiers a été l'objet de glissements fréquents et, pour assurer sa stabilité, il a été nécessaire de changer le mode de chargement du sol par les déversements de crasse.

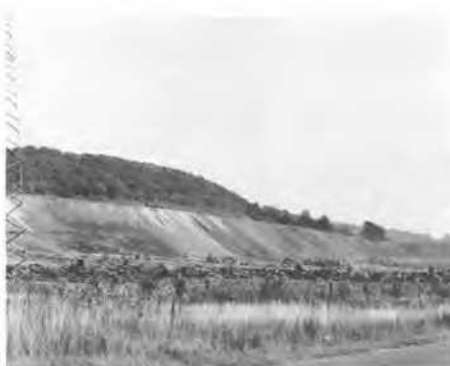
Fig. 2 Vue d'ensemble du crassier.  
General aspect of the slag-dump.

En définitive, si l'on tient compte de la réduction de la pente, de la réduction de la hauteur, du changement de direction des coulées de crasse (maintenant pratiquement perpendiculaires à une éventuelle ligne de glissement), de l'interdiction de déposer au crassier autre chose que des matériaux nobles (à l'exclusion des poussières par exemple), le coefficient de sécurité du talus est supérieur à trois : aucun accident ne risque de se produire dans la route ; pratiquement même, aucune déformation n'y sera perceptible (Fig. 2).

C'est bien ce que l'observation ultérieure a montré ; toutefois eu égard à l'importance de l'objet à protéger le Service des Ponts et Chaussées du Luxembourg a demandé une surveillance de la pression interstitielle sous le crassier.
