# Exécution d'une fouille de 46 mètres de profondeur dans des alluvions, pour la fondation du barrage de Valle Grande

## Excavating the Foundation of Valle Grande Dam

par l'Ing. O. RIVA, Directeur de Rodio Argentina S. A. de Ingeniería y Construcciones, Paraná 759, Buenos Aires, Argentine

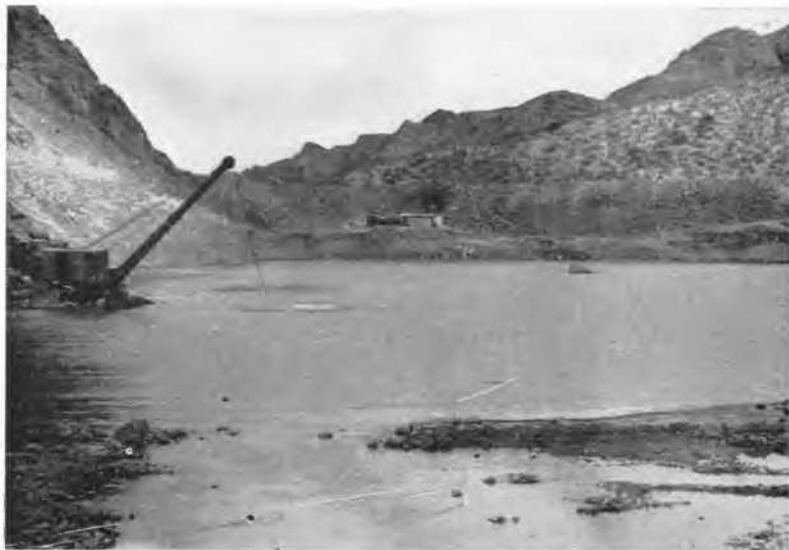
Fig. 4 Vue d'aval au début de l'excavation.  
View from downstream at beginning of excavation.

## 5. Résultats obtenus (Fig. 4 et 5)

Le résultat favorable se fit sentir dès l'achèvement de la première série d'injections, permettant d'assécher rapidement et d'effectuer l'excavation jusqu'à 15 mètres au-dessous du lit de la rivière. Pendant ce temps on achevait la seconde série, complétant ainsi le voile.

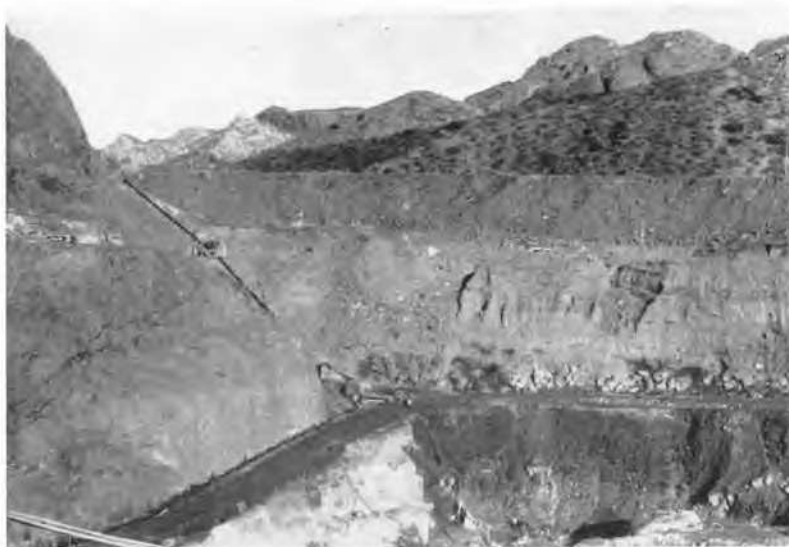
Fig. 5 Vue d'aval une fois l'excavation achevée.  
View from downstream at end of excavation.

Une fois achevée l'excavation de la fouille, le volume total des infiltrations à travers la surface des alluvions (3 436 m<sup>3</sup>), atteignit une valeur inférieure à 200 lit/sec, compte tenu des pertes du contact alluvion-rocher et dans le bedrock lui-même, lequel présente en profondeur, ainsi qu'il a été démontré, divers accidents tectoniques (fissures, failles). Il est à noter que le traitement par injections ne fut pas exécuté dans le bedrock, mais seulement au contact alluvion-rocher.
