Nouveau procédé de remise à niveau de bâtiments affaissés au moyen d'injections de ciment

A New Method of Compensating Settlement of Buildings by Injections of Cement Grout

par M. PLEITHNER, Directeur «Beratungs- und Forschungsinstitut für Baugrundfragen, Zementeinpressung und Bodenverfestigung», et W. BERNATZIK, «Beratungs- und Forschungsinstitut für Baugrundfragen, Zementeinpressung und Bodenverfestigung», Benediktbeuren, Oberbayern, Allemagne

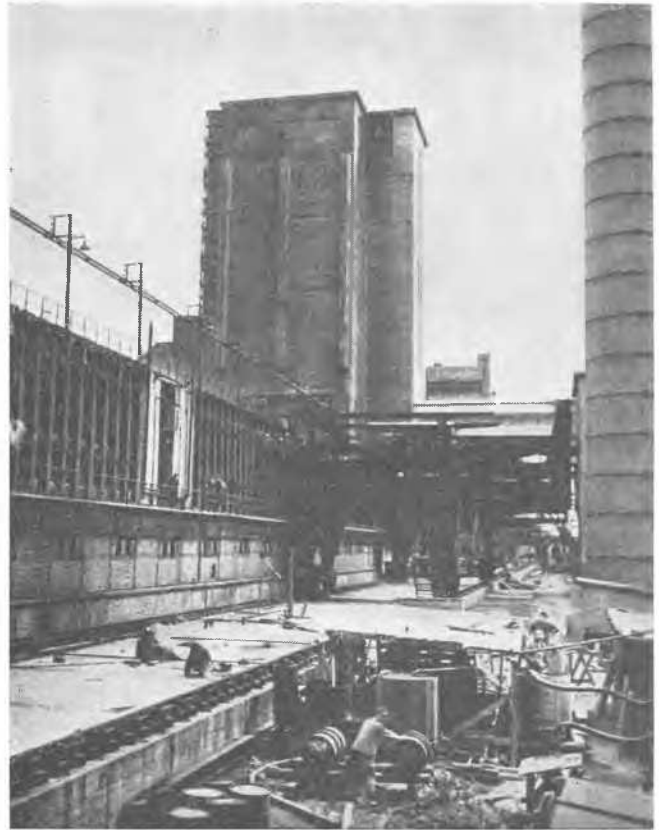
Les auteurs concurent alors le plan d'appliquer pour la première fois, au groupe en question, la méthode du soulèvement par injection de coulis de ciment. La Fig. 2 représente la vue du groupe de cokerie. On aperçoit, au premier plan, le jeu de machines ayant servi au soulèvement. Ce jeu se composait de deux pompes à ciment (pour haute et basse pression) et d'un jeu de mélangeuses dans lesquelles le coulis de ciment était maintenu en mouvement à l'aide de pompes centrifuges. Le coulis de ciment fut injecté dans le joint d'appui par des tubes encastrés dans le béton de la dalle de fondation.

Fig. 2 Vue du groupe de cokerie
View of the Coking Plant

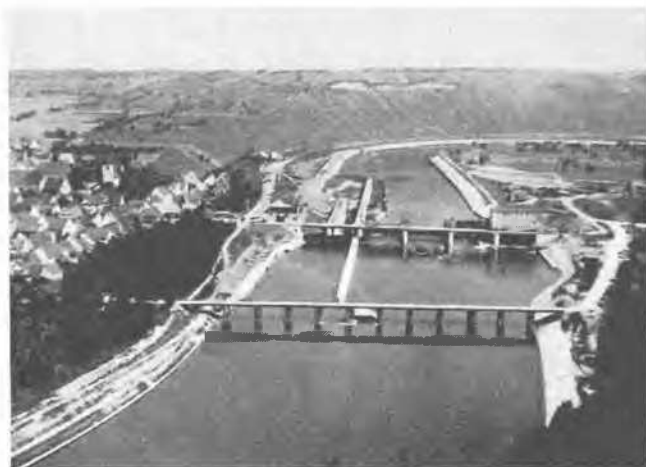
A l'Usine des forces motrices du barrage de Hessigheim am Neckar il est apparu, pendant les travaux de construction, des affaissements irréguliers tels qu'une déclivité sensible eût compromis le montage des turbines. La cause de ces affaisse-

Fig. 5 Vue de l'usine des forces motrices à Hessigheim
View of the Power Plant Hessigheim

L'usine des forces motrices telle que la représente la Fig. 5, fut séparée des parties de maçonnerie qui l'entouraient, en la protégeant par des batardeaux correspondants, représentés en coupe par la Fig. 6. A cet effet, il a été créé une coulisse par des forages contigus au marteau-foreur. Des palplanches à profil plat et d'une longueur de 8 m ont ensuite été insérées dans cette coulisse pour y être enfoncées, de sorte que la plaque de fondation fut entourée de trois côtés par cet écran de palplanches, tandis que du quatrième côté, c'est-à-dire du côté amont, il existait déjà un écran de palplanches, ancré dans la plaque de fondation et dont le but était d'empêcher le déchaussement du bâtiment par les eaux (Fig. 7).

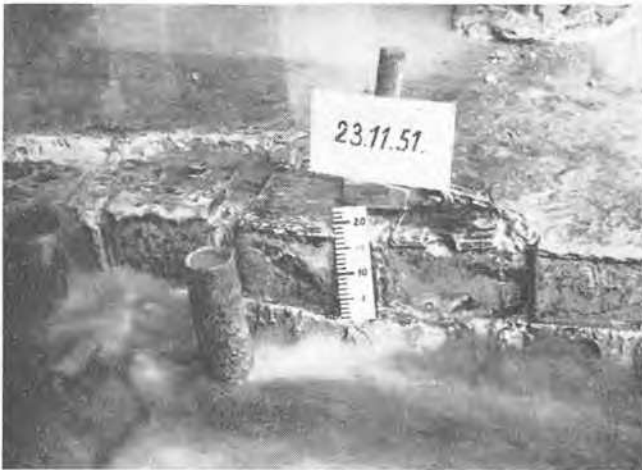
Fig. 8 Soulèvement de la dalle de fondation par rapport aux palplanches
Raising of the Foundation Slab in Comparison with the Sheet Piling

Lors du procédé de soulèvement, les écrans de palplanches nouvellement installés furent laissés en place de sorte que le bâtiment a glissé vers le haut à la façon du piston d'une presse dans son cylindre. La Fig. 8 montre le mouvement relatif entre ces palplanches et la plaque de fondation, à l'endroit du plus fort soulèvement au coin aval, côté eau. La Fig. 9 montre au coin aval, côté terre, le soulèvement du bâtiment par rapport à la maçonnerie environnante.

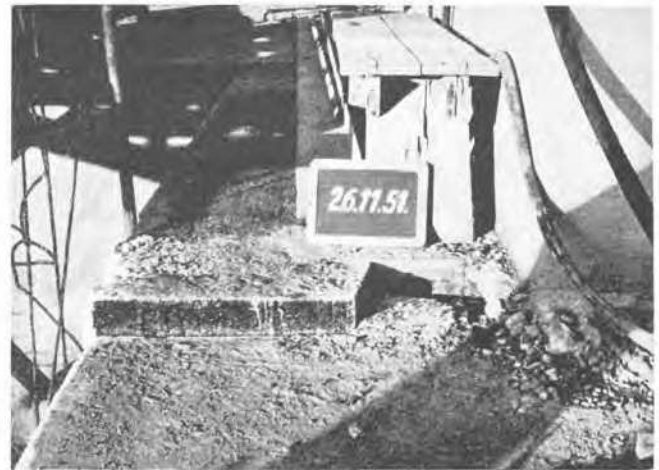
Fig. 9 Soulèvement de l'usine par rapport à la maçonnerie avoisinante
Raising of the Power Station in Comparison with the Surrounding Stone Work
