Construction de Pieux «in situ» par air comprimé

Piles Driven In-Situ Under Compressed Air

par SALVADOR MONTAGUT CUADRAT, ingénieur des Chaussées, Canaux et Ports, via Augusta 25, Barcelone, Espagne

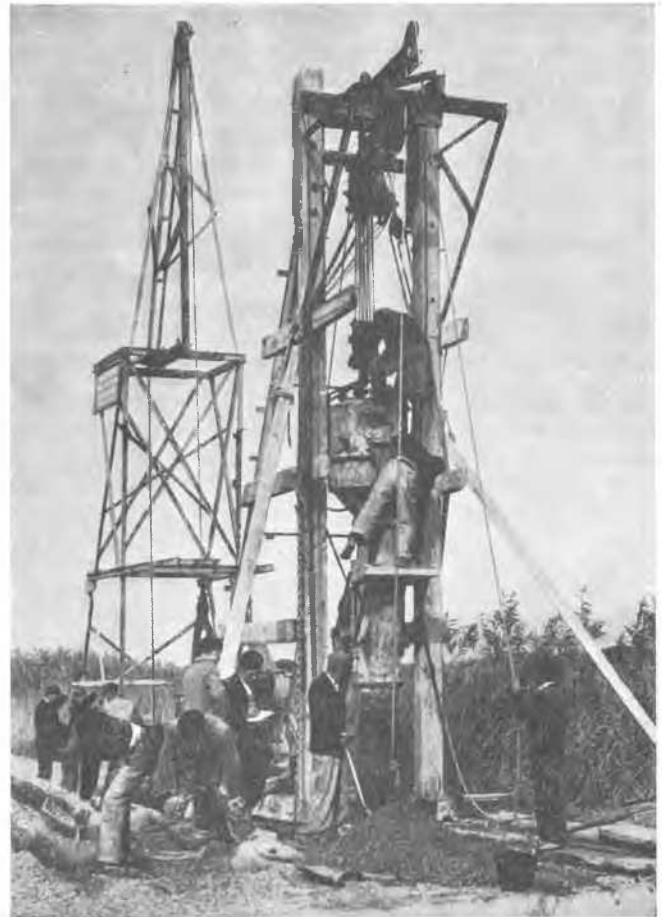
Fig. 2 Bétonnage d'un pieu
Cement Mixing of a Pile

Sur la Fig. 2 l'on peut voir le moment du vidage de l'écluse à béton, tandis que l'ouvrier, en haut, au moyen des commandes que l'on aperçoit au-dessus de la cloche, est en train de damer le béton qui vient d'être déversé. Le mouton, de section et de poids adapté au diamètre de chaque pieu, a une forme ogivale tronquée, assurant ainsi la compression verticale, et l'expansion du béton dans le sens horizontal. Nous notons, à titre de renseignement, que nous avons employé un mouton de 500 kg pour les tuyaux de 0,4 m de diamètre intérieur.

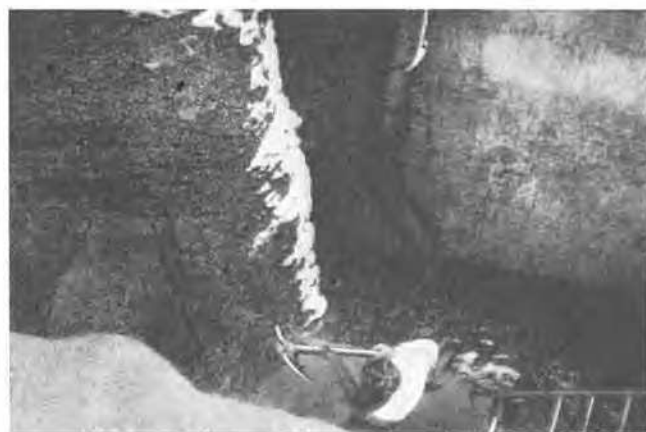
Fig. 4 Aspect d'un autre pieu déterré
View of another Pile Pulled Out

Il convient également de considérer l'importance de la rugosité du fût de la colonne. Etant donné que le pieu est entièrement moulé dans le terrain, et que ce dernier joue le rôle d'un moule sans rigidité, il est logique que le pieu se déforme irrégulièrement, ainsi que le montre la Fig. 4 qui représente un pieu construit dans un terrain homogène et mis à découvert au moyen d'un caisson ouvert.

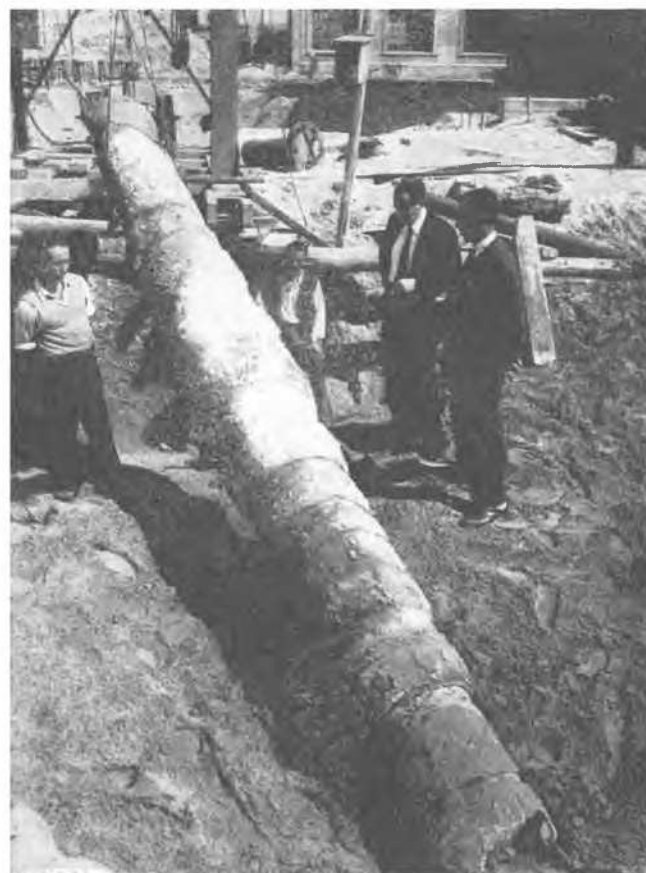
Fig. 5 Pieu arraché
Uprooted Pile

par cm² dans une section de 0,528 m bétonnée à 6 m au-dessous de l'eau. La forme du pieu est lobulaire, un lobule correspondant à chaque éclusée de béton, comme le montre clairement la Fig. 5.

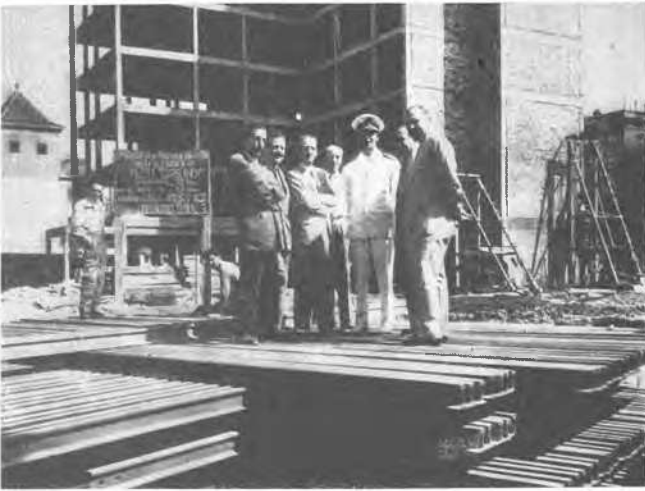
Fig. 6 Essai de charge à Barcelone
Loading Test in Barcelone

Nous donnons ci-après les résultats de deux essais. Le premier, réalisé à Erandio (Bilbao), à côté de l'estuaire du Nervion, et le second à Barcelone, à proximité du Port, en août 1952 (Fig. 6). Dans les Fig. 7 et 8 la coupe du terrain et la position du pieu soumis à l'essai sont indiquées.
