Peaty ground- made for mass stabilization

Roslagsbanan is a narrow gauge railway in the northeast region of Stockholm. The railway was built in the early 1900s. WSP has produced construction documents for the part Rydbo-Åkers Runö and the construction of this part took place in the year 2013 and 2014. The part was divided in three segments. In the second segment there is an area called Täljö station where mass stabilization was used as ground reinforcement. Soil layers at Täljö station generally consist of an upper layer of peat and mud with a thickness of up to 4 m resting on soft clay down to at most 15 meters below the ground surface. The area has previously had problems with settlements and in 2007 tracks adjustment and reinforcement through mass stabilization of peat layer of the existing track was done.

Roslagsbanan är en smalspårig järnväg från början av 1900-talet. Roslagsbanan trafikerar Stockholms nordöstra förorter och denna artikel behandlar främst Täljö station på sträckan Rydbo-Åkers Runö.

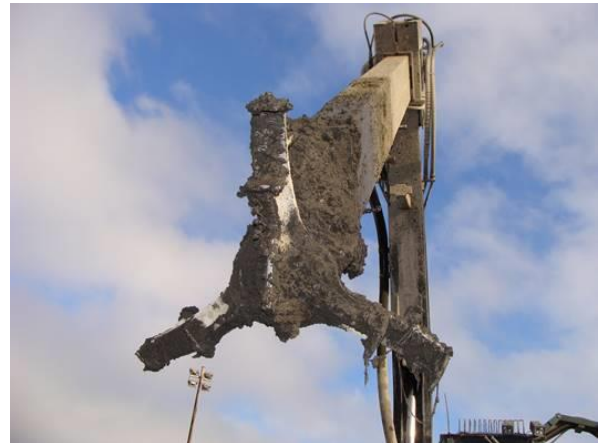
Figur 6 Inblandningsverktyg (Foto: Keller Grundläggning)

Arbetet pågick fram tom sommaren 2014. Trafiken släpptes på under hösten 2014. Veidekke var huvudentreprenör vid Täljö station och Keller var underentreprenör och ansvarig för masstabiliseringen och KC-pelarförstärkningen. Första steget i utförandet var att Veidekke demonterade spår och frigjorde ytorna som skulle stabiliseras samt byggde arbetsvägar på ömse sidor om området som skulle stabiliseras. Efter det installerades KC pelare över hela ytan upp till 0,5 meter över den nivå som utförda undersökningar visade på att torvlagret underkant låg på. Detta för att få god kontakt med masstabiliseringen. När KC pelarna installerats kunde masstabiliseringen ta vid. Utrustningen utgörs av en grävmaskin med ett blandningsverktyg se bild nedan, samt bindemedelsvagn med kompressor.

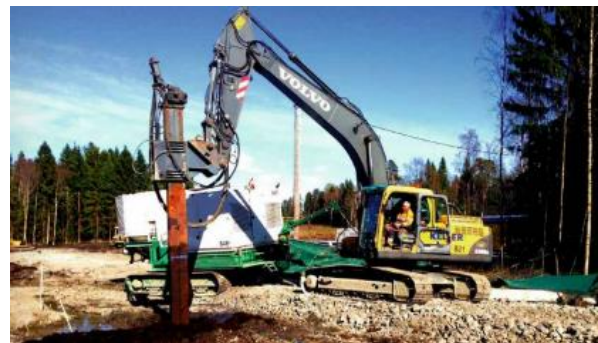
Figur 7 Masstabilisering med bindemedelsvagn (Foto: Keller Grundläggning)

Då bindemedelsvagnen måste fyllas på flera gånger om dagen och uppfyllning tar tid så användes två bindelsvagnar.
