GEOTECHNICAL SLOPE PROPERTIES REVEALED BY SHALE MINERALOGY: ANTONIO PEREIRA STUDY CASE – OURO PRETO – MG – BRAZIL

Mineralogia usada para diferenciar xistos ajudando na interpretação de propriedades geotécnicas de um talude.

Estudo de caso de Antonio Pereira – Ouro Preto – MG – Brasil.

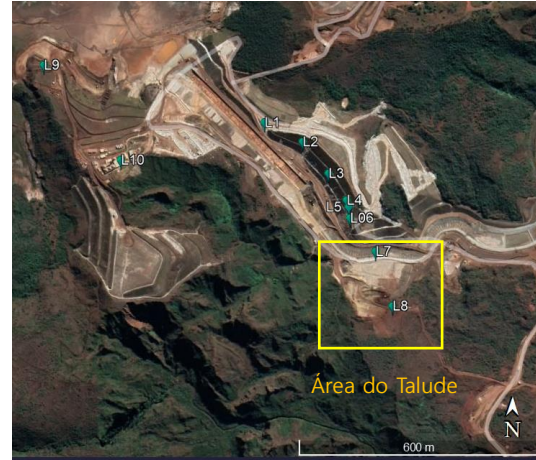
Figura 3: localização das amostras para petrografia.

Na imagem aérea (Figura 3) está indicado a localização das amostras petrográficas e a localização do mapeamento feito exclusivamente no talude. Este foi realizado a fim de tentar reconhecer a variação dos litotipos em maior detalhe. Foi usado o mapa de detalhe do talude (Figura 2), onde observa-se a capa de canga envolvendo o solo de sericita xisto.

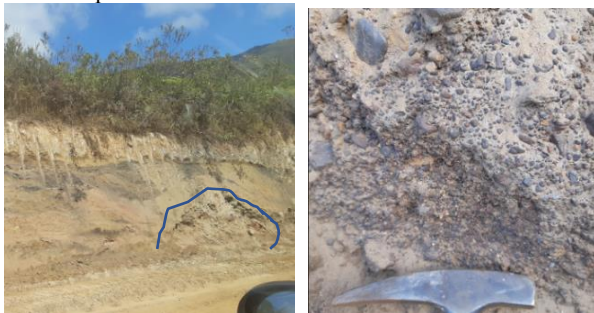
Figura 5: Fotos do mapeamento de 2020, onde se vê um aluvião (por definição) em meio a saprolite de rocha foliada.

Para entender a estrutura foi preciso revisitar os mapeamentos passados, para se achar alguma evidência da estrutura antes da escavação do talude. Um ponto de observação geológica em especial (onde se encontra o pé do atual talude), mostrava uma situação inusitada, onde um material de seixos e grânulos arredondados, junto a areia e alguns fragmentos de rocha, se encontrava em meio ao sericita xisto. Este material foi interpretado como parte de um aluvião sem nenhum sinal de deformação. Porém, o entorno de sericita xisto se encontrava foliado como mostra a Figura 5, que são do local exatamente abaixo de onde a geofísica mostrou a estrutura planar. Podendo ser entendido agora como um possível preenchimento da base dessa estrutura, possível conduto preenchido por sedimento carregado.

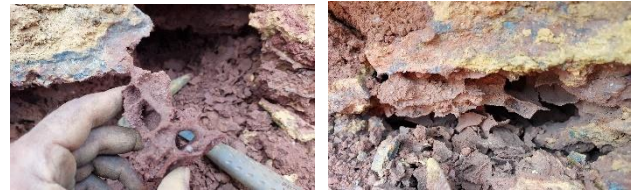
Figura 6: Níveis erodidos confinados no topo do talude, abertos na escavação em Agosto - 2022.

Durante as escavações em Agosto-2022, foi observado níveis erodidos confinados, que só foram expostos devido as obras. A erosão desses níveis não era visível em superfície e nem a porção onde foi depositado. O que indica que pode ser uma estrutura com certo espaço para receber esse sedimento erodido (Figura 6).

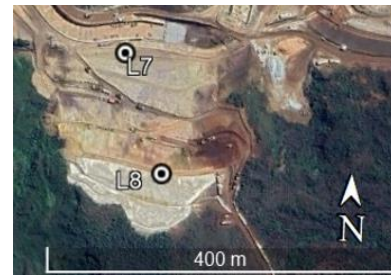
Figura 22: Localização das lamina no talude.

As lamina L7 e L8 foram retiradas de amostras diretamente no talude. Uma na base e outra no topo (Figura 22), para tentar entender se havia alguma variação dentro do pacote de sericita xisto do talude.

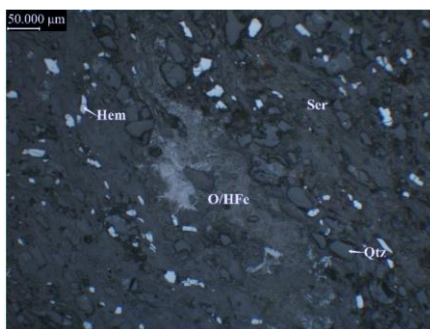
Figura 25: Aspecto dos óxidos/hidróxidos de ferro que percolam tardiamente pela rocha. Imagem em luz refletida polarizada com a objetiva de 20x.

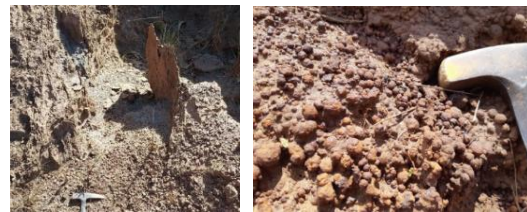
Figura 32: Veios E-W de maior resistência a erosão; e nódulos de manganês próximos ao local da L9 indicam uma laterita diferenciada com maior permeabilidade.

A amostra L9 foi retirada num afloramento de “xisto manganífero” onde se observa preenchimento de material ocre, mais rígido e resistente a erosão (Figura 32), nas fraturas, próximo ao emboque do extravasor. Os cristais de quartzo em lâmina apresentam uma típica extinção ondulante, ocasionais inclusões de carbonato e hematita, um formato granular e muitas fraturas (Figura 33)

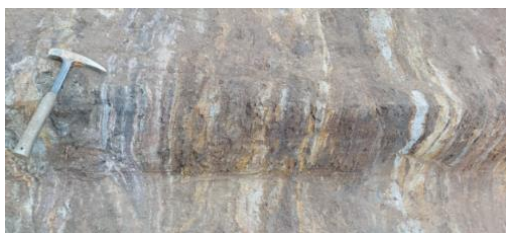
Figura 35: Bandamentos verticalizados com estiramento de algumas camadas. Visto em liberação de fundação na região no pé do talude.

Na Figura 35 se observa o bandamento verticalizado, onde o local da foto é exatamente junto ao pé do talude. As camadas de laterita em algumas porções podem chegar até 15m, com uma alta coesão em porções mais rasas, porém, alta permeabilidade em subsolo raso. Espessa camada de laterita, com uma matriz muito fina e aluminoferruginosa pode ter alguma contribuição de sedimentos da erosão de uma rocha vulcânica, dada a matriz tão fina e ampla distribuição. A presença dos minerais: Microclina, Hornblenda, Plagioclásio e Clorita, como visto na L6, indica que alguma rocha vulcânica esteve edificada nas proximidades e que a sua erosão gerou solos com esses minerais, podendo ser também a fonte primária para os argilominerais secundários do sericita xisto estudado.
