# Diseño de Anclaje del Puente Provisional Yanango Perú

2011 Pan-Am CGS  
Geotechnical Conference

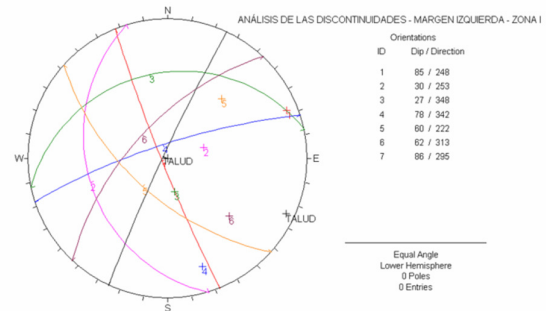
Figura 2. Proyección estereográfica donde se muestran las principales familias de discontinuidades de la margen izquierda zona I

En base a los resultados obtenidos en la evaluación geomecánica se graficaron las familias de discontinuidades con el programa DIPS para identificar las distintas fallas existentes en la margen derecha e izquierda del puente (Figuras 2, 3, 4 y 5).

**Zona I:** Existe una falla tipo cuña que se origina debido a la intersección de dos discontinuidades cuyas direcciones de buzamiento y buzamiento son  $222^{\circ}/60^{\circ}$  y  $313^{\circ}/62^{\circ}$ . Según el análisis de estabilidad de la falla, realizado con el programa SWEDGE, la zona es estable con un FS de 2.18, no siendo necesario realizar alguna medida de estabilización.

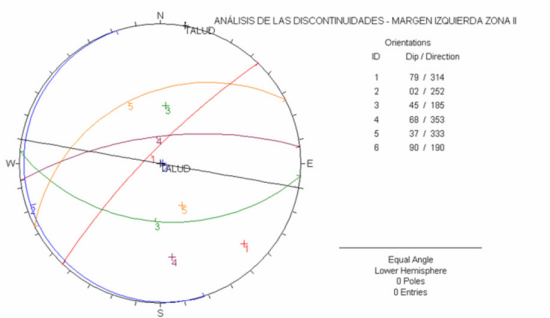
Figura 3. Proyección estereográfica donde se muestran las principales familias de discontinuidades de la margen izquierda zona II

**Zona II:** Existe una falla tipo planar debido a la presencia de una familia de discontinuidades con buzamiento  $45^{\circ}$  y  $185^{\circ}$  de dirección de buzamiento. Según el análisis de estabilidad de la falla realizado con

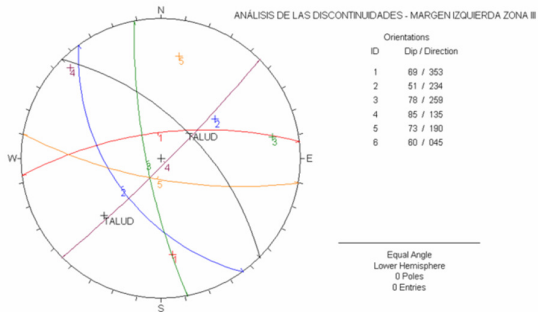
Figura 4. Proyección estereográfica donde se muestran las principales familias de discontinuidades de la margen izquierda zona III

**Zona III:** Existe una falla tipo cuña originada por la intersección de dos discontinuidades cuyas direcciones de buzamiento y buzamiento son  $353^{\circ}/69^{\circ}$  y  $135^{\circ}/85^{\circ}$ . Según el análisis de estabilidad la falla tipo cuña es estable con un factor de seguridad de 16.2, no siendo necesario realizar alguna medida de estabilización.

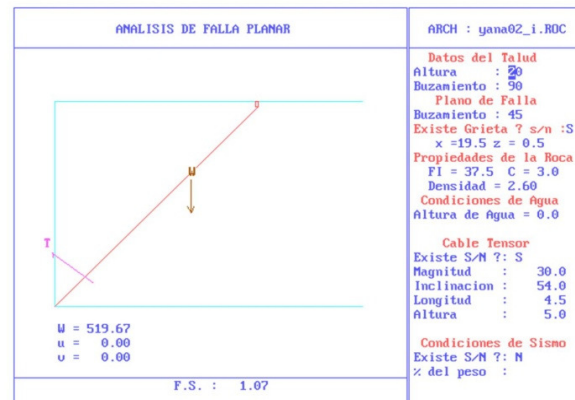
Figura 6. Análisis de la falla planar en la margen izquierda zona II utilizando el programa PLANAR

el programa PLANAR la zona es inestable (Figura 6), motivo por el cual se tendrá que colocar pernos de 1" de diámetro en acero 60, con límite de fluencia de 4220 kg/cm<sup>2</sup>, capacidad de carga de 30 ton y una longitud de 4.50 m, espaciados cada 2.60 m a una altura de 5.0 m.
