# Caracterización de anomalías geotécnicas en las zonas lacustre y de transición de la ciudad de México

Méndez Edgar, Auvinet Gabriel & Matus Ulises  
*Instituto de Ingeniería UNAM, Ciudad de México, Distrito Federal, México*

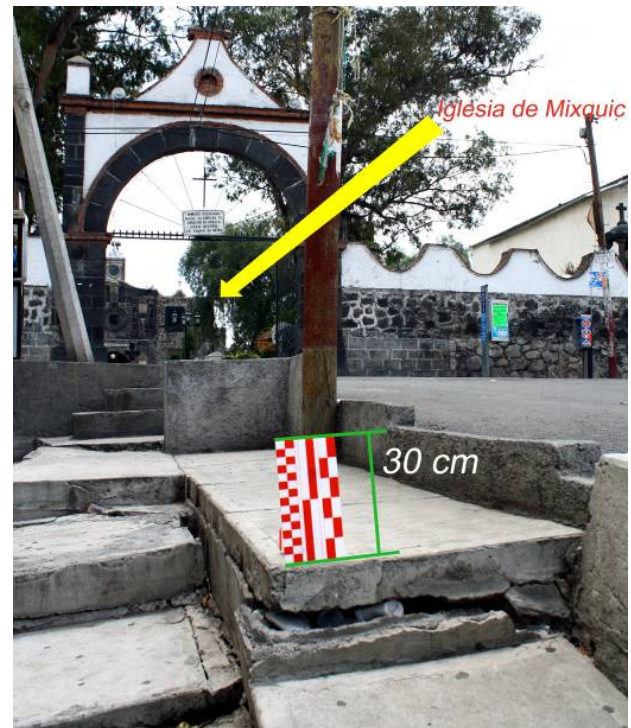
Figura 2. Entrada del atrio de la Iglesia de San Andrés Mixquic, donde se aprecian los efectos del hundimiento regional y la presencia de anomalías prehispánicas

En cada uno de los sitios visitados, se tomaron varias fotografías para documentar los sitios. En la Figura 2 se muestra una fotografía de las afueras de la Iglesia de San Andrés Mixquic en donde se puede observar la emersión aparente del edificio y la formación de grietas.

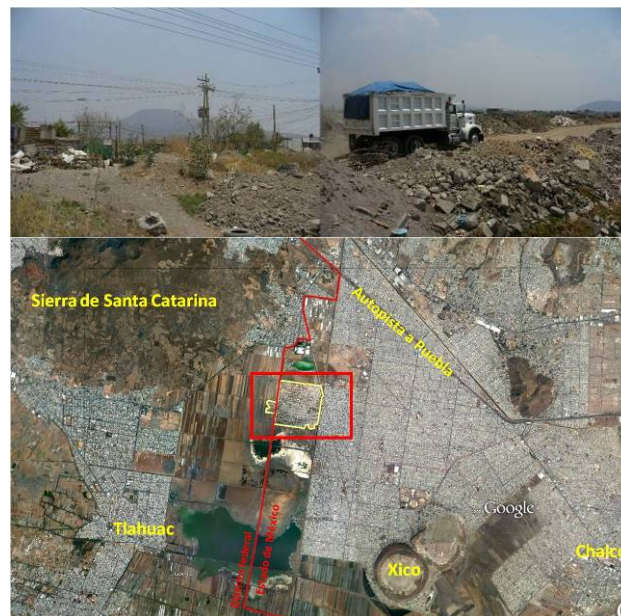
Figura 7. Imágenes del procedimiento constructivo del tlatel Cartolandia en la zona de Tlahuac-Chalco, Google Earth 2010

México continúa creciendo de manera desordenada en zonas de Chalco y Tlahuac. En esta zona, se ha identificado el surgimiento de un relleno que constituye un verdadero tlatel moderno que se emplea para el desplante de viviendas. Este tlatel se ubica en la colonia Ampliación San Miguel Tlahuac en el límite del Estado de México y el Distrito Federal y se le ha denominado "tlatel Cartolandia". En la Figura 7, se observa la ubicación y construcción del tlatel Cartolandia, que consiste en el vaciado a volteo de materiales de desecho no controlados formando un extenso relleno.

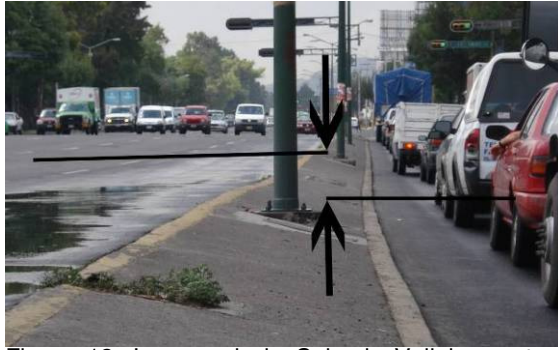
Figura 12. Imagen de la Calzada Vallejo mostrando el desnivel provocado por los rellenos de la calzada prehispánica

En algunas calzadas-dique, como Calzada Vallejo y Calzada de Tlalpan, el ancho de la calzada-dique era menor que el de la actual avenida, por lo que es fácil apreciar la emersión debida al hundimiento regional y la presencia de la antigua calzada prehispánica (Figura 12).

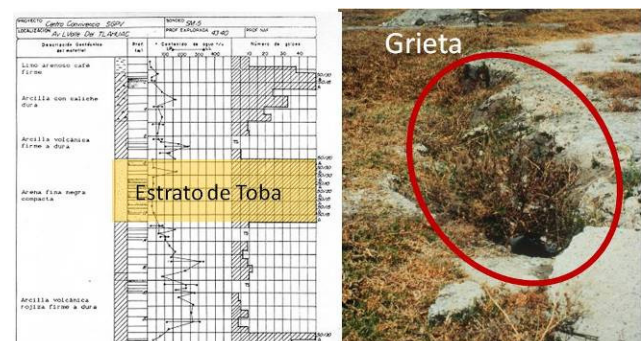
Figura 18. Sondeo geotécnico del sitio y fotografía de una grieta ocasionada por la presencia del estrato de toba

Esta anomalía tuvo su origen en un evento volcánico reciente que arrojó una nube piroclástica que interrumpió la sedimentación de las arcillas, solidificándose a través del tiempo en un estrato o capa de espesor importante de toba (Figura 18). El hundimiento regional inducido por la extracción de agua del acuífero, ha provocado la ruptura de esta capa dura de toba, lo que ha generado graves problemas de agrietamiento en la zona
