Análisis geotécnico preventivo en la estabilidad de taludes de la estructura de control del P.H. La Yesca

Edgar Montiel Gutiérrez
Comisión Federal de Electricidad. México.

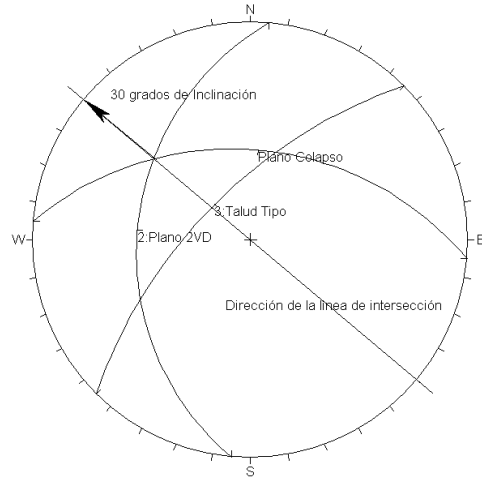
Figura 6. Estereograma general de la cuña.

Haciendo un análisis estereográfico se consiguió establecer la cuña máxima que podría existir por la conjunción de estos sistemas teniendo como límite la falla 2VD hacia aguas arriba y un plano supuesto que rompería en la zona del $RMR=46$ hacia aguas abajo de la cuña real, a raíz de que el criterio establece que la cuña se limita por el tope de la excavación, en la elevación 555.

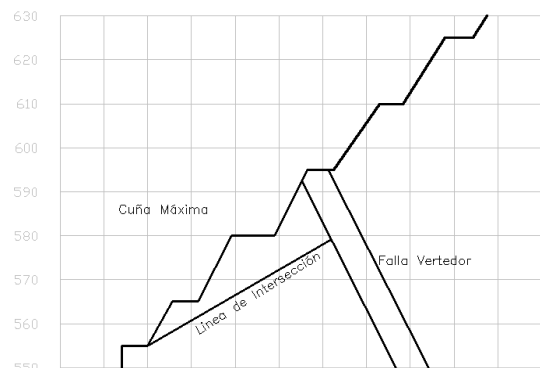
Figura 8. Sección a través de la línea de intersección de la cuña.

Para las fuerzas de supresión se partió del hecho de que en esa zona la elevación del agua alcanzará como máximo un llenado del 40% de la altura de la cuña en sección, esto cuando se tenga el nivel de aguas máximas extraordinarias, el cual se encontrará drenado permanentemente, lo cual lleva a proponer para efectos de calculo que al menos un 15% de la altura de la cuña se encontrara con supresión en forma constante, dado que en temporada de secas se supone una presión de poro nula.

Dadas las bondades que ofrece el uso del modelo tridimensional, una vez determinada esa elevación, se puede conocer el área de contacto en la cual actuará el flujo, con lo que se puede cuantificar entonces la presión directa actuante producto de la presión hidrostática distribuida.

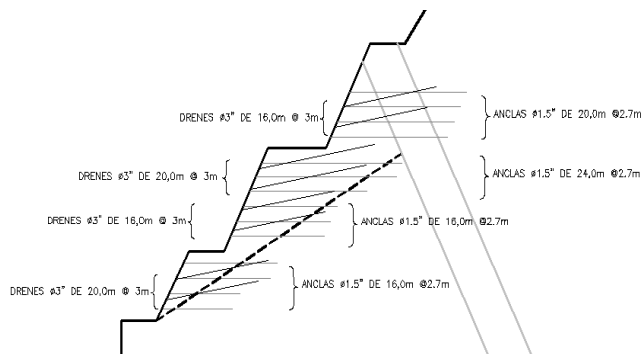
Figura 10. Sección a través de la línea de intersección de la cuña para revisar las longitudes de anclaje y drenaje de la misma.

Así entonces se reviso la longitud del anclaje a través de la sección máxima de la cuña, la cual pasa por la línea de intersección y garantizando al menos la longitud de adherencia del acero concreto determinada anteriormente acompañada de la longitud de drenaje que se debe de tener en la cuña.

Dichas longitudes de anclaje, oscilaban entre los dieciséis y veinticuatro metros de profundidad, y los drenajes entre los dieciséis y veinte metros, esto derivado de su inclinación, la zona donde existiría este tratamiento se limitaría a los cadenamiento en los cuales se determino la cuña y se colocarían de manera sistemática en la banda donde esta exista, ósea entre el cadenamiento 0-032 al 0+033.
