# Esfuerzos de compresión en la cara de concreto en presas de enrocamiento de gran altura

Neftalí Sarmiento Solano, Miguel P. Romo Organista  
*Instituto de Ingeniería, UNAM, México*

## ABSTRACT

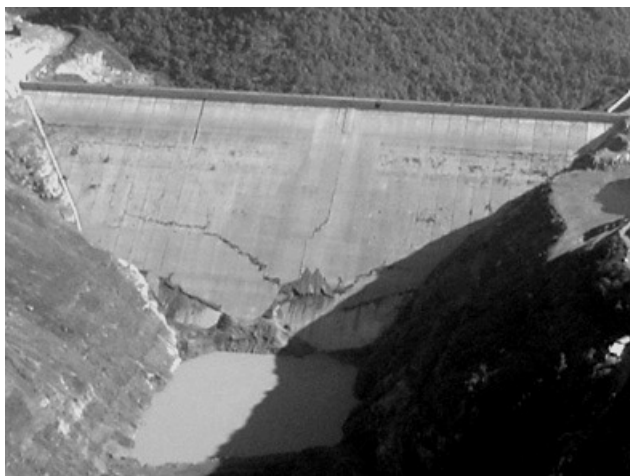
Existe el caso de la presa Campos Novos en Brasil de 202 m de altura, que durante el primer llenado del embalse al alcanzar casi el 90% de su capacidad máxima (octubre de 2005), se presentó una ruptura a lo largo de una junta vertical (entre las losas centrales 16 y 17). Investigaciones bajo el agua con equipo especial mostraron que esta ruptura se encontraba a más de 100 m de profundidad. Al completar el vaciado del embalse por medio de la apertura de uno de los túneles de desvío (junio de 2006), se descubrió una grieta transversal en la cara de concreto de aproximadamente 300 m de longitud y a una elevación entre 0.3-0.4 de la altura de la cortina, tal como se muestra en la Figura 1.

Figura 1. Agrietamiento en la cara de concreto de la presa Campos Novos, en Brasil, junio de 2006.

Aunque existen varios factores, como los mencionados, que pudieron ocasionar el tipo de falla que ocurrió en la cara de concreto de la presa Campos Novos en Brasil, algunos autores lo atribuyen a excesivos esfuerzos a compresión en las direcciones longitudinal y transversal que se desarrollaron en la zona central de la losa (Pinto, 2007; Antunes et al., 2007). Un tipo de falla similar también se ha presentado en otras presas tales como: Barra Grande en Brasil de 185 m de altura, Mohale en Sudáfrica de 145 m de altura, y TSQ-1 en China de 178 m de altura, en las cuales ocurrieron rupturas a lo largo de juntas verticales (centrales), e incluso aberturas o separaciones entre la losa y el material de apoyo, durante el primer llenado del embalse (Cruz y Freitas, 2007).
