The paper was published in the proceedings of XVI Pan-American Conference on Soil Mechanics and Geotechnical Engineering (XVI PCSMGE) and was edited by Dr. Norma Patricia López Acosta, Eduardo Martínez Hernández and Alejandra L. Espinosa Santiago. The conference was held in Cancun, Mexico, on November 17-20, 2019.

Ingeniería Forense en Suelos No Saturados

Resumen. En diversos lugares del país se encuentran afectadas estructuras ligeras por la activación del fenómeno de los suelos no saturados, lo que conlleva pérdidas económicas considerables.

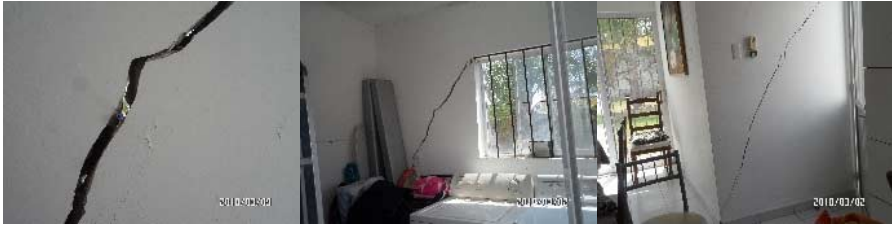
Figura 1. Estructuras considerablemente dañadas por el fenómeno expansión – contracción.

Algunas ciudades, donde las estructuras han sido considerablemente dañadas por el fenómeno expansión – contracción (Figura 1) y colapso son las siguientes:
