Comment un mur de quai sinistré a pu être remis en place How a distressed quay wall could be moved backed in place

B. Simon

Terrasol, Montreuil, France

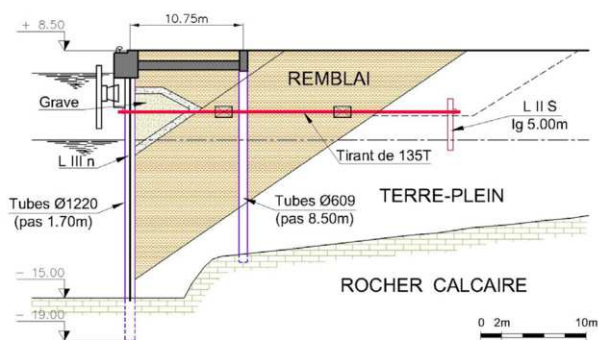
Figure 1. Coupe schématique de l'ouvrage

Le quai Chef de Baie 1 est conçu pour accueillir des navires de 14 m de tirant d'eau (Fig. 1). Il a une hauteur totale de 23,5 m. La surcharge d'exploitation prévue sur terre-plein atteint 60 kPa. Le marnage atteint 6,56 m en situation de vives eaux exceptionnelles.

Le rideau est surmonté d'une poutre massive de couronnement, d'une hauteur de 2,5 m et d'une largeur de 2,35 m, sur laquelle sont disposés la voie de grue côté bassin et les bollards (tous les 30 m).

La voie de grue arrière repose sur des pieux métalliques espacés de 8,5 m (diamètre 609 mm, épaisseur 12,7 mm) battus au refus. Les entretoises en béton armé (hauteur 0,8 m, largeur 0,5 m) relient la poutre de couronnement à la longrine support de la voie de grue arrière, au droit de chacun des pieux de fondation (tous les 8,5 m).

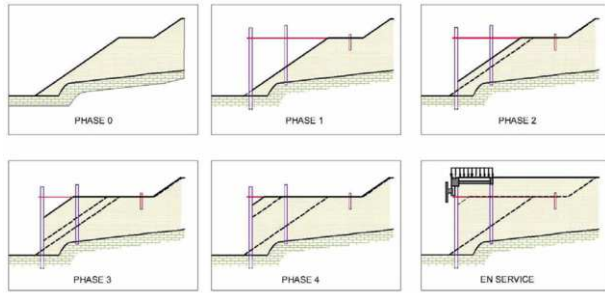
Figure 3. Modélisation des phases de construction.

Une modélisation plus élaborée fut également conduite par la méthode des éléments finis avec le logiciel PLAXIS, elle seule permettant de reproduire de manière correcte les phases de construction successives : déversement du remblai par des moyens terrestres, depuis le rideau arrière, contre le rideau avant préalablement fiché et ancré. Un modèle de type Mohr-Coulomb fut adopté pour le remblai et le substratum.

Les différentes modélisations conduites selon cette approche ont confirmé l'ordre de grandeur des sollicitations estimées pour l'ouvrage en service par les calculs initiaux. En particulier, les tractions dans les tirants étaient trouvées comprises entre 620 kN/ml et 760 kN/ml selon qu'une interaction des tirants avec le remblai (fonctionnement en membrane) était considérée.
