Cathédrale de Beauvais: les accidents structurels des XIII^e et XVI^e siècles eurent-ils une origine géotechnique? Partie 1: Contexte historique et naturel

Beauvais' cathedral: did the 13th and 16th centuries structural failures have a geotechnical cause? Part 1: Historical and natural context

RÉSUMÉ: La cathédrale Saint-Pierre de Beauvais est la plus haute de voûte jamais construite au Moyen Age. Elle connaît deux accidents structurels célèbres, dans le chœur en 1284 puis à la croisée du transept en 1573. En 2023 coexistent encore plusieurs types d'explications pour donner une origine à ces accidents, avec des causes structurelles, naturelles ou géotechniques. On montre que l'origine géotechnique n'est très vraisemblablement pas à retenir pour 1284. Elle peut être invoquée pour 1573, mais à titre secondaire. Le texte qui suit est la première partie de l'article.

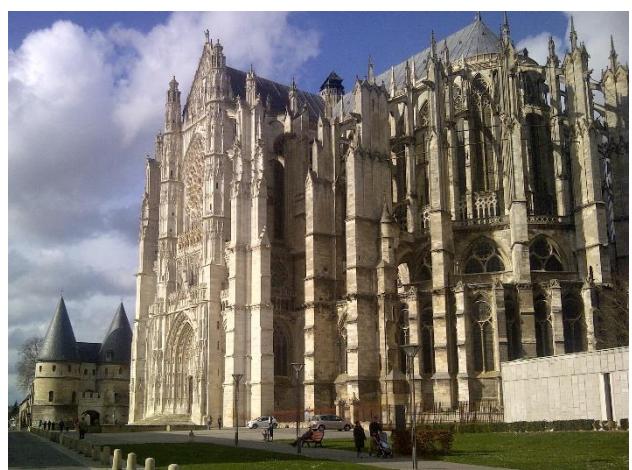
Figure 1. Vue de la cathédrale Saint-Pierre de Beauvais depuis le sud-est, février 2014 (ph. J-D Vernhes).

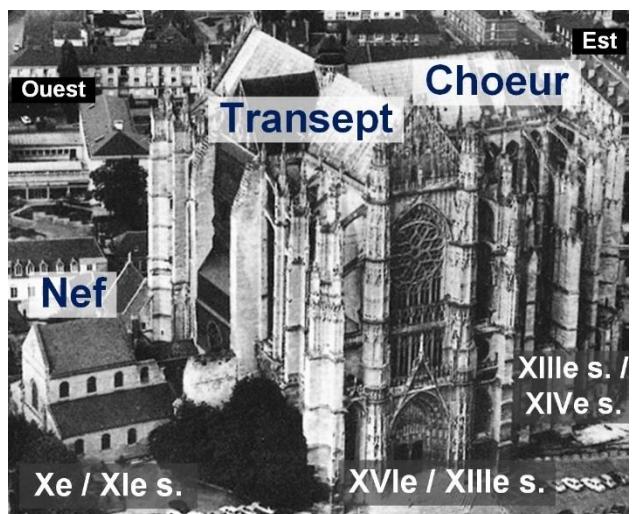
En 1225, un incendie endommageait le chœur roman. L'évêque Milon de Nanteuil décida alors de le reconstruire en s'inspirant des plus grandes réalisations de son époque, dans le style *français* (gothique, alors *rayonnant*), tout en conservant provisoirement la nef et le transept romans pour le culte. L'ensemble des trois travées de la nef qui reste aujourd'hui est appelé Basse Œuvre (Figure 2).

Figure 2. Vue aérienne de la cathédrale, fin des années 1970 (ph. : n. c. ; in : Bonnet-Laborderie, 2006), habillée.

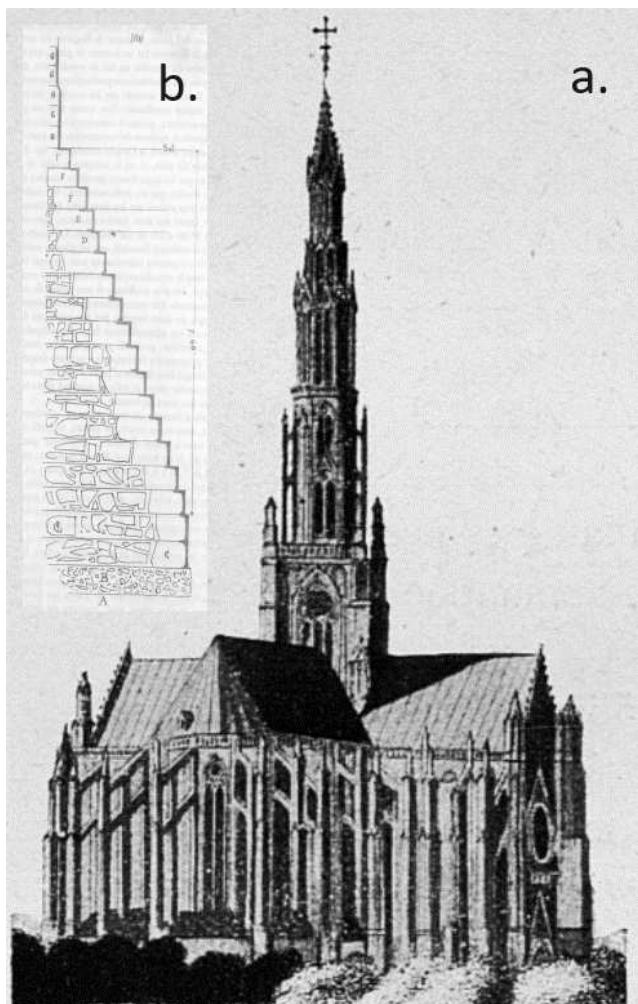
La construction du transept fut achevée après la mort de l'architecte, entre 1537 (bras nord) et 1550 (bras sud). C'est dans cette période que survint le projet de coiffer la croisée du transept d'une tour lanterne à trois niveaux surmontés d'une flèche (Figure 4a), et non d'une simple flèche en bois comme Chambiges avait dû le prévoir (*op. cit.*). La base du transept déjà construite était alors considérée comme capable d'en soutenir le poids, et l'ensemble devait tenir moyennant des modifications des parties hautes qui pouvaient encore être prises en compte.

Figure 4. (a.) Vue cavalière de la cathédrale surmontée d'une tour de croisée avec flèche sommitale, en élévation de 1569 à 1573 (in Leblond, 1926, p. 27) ; (b.) En incrustation, coupe verticale d'un puits de fondation maçonné, observé par E.-E. Viollet-le-Duc à la cathédrale d'Amiens (op. cit., T4, p. 176).

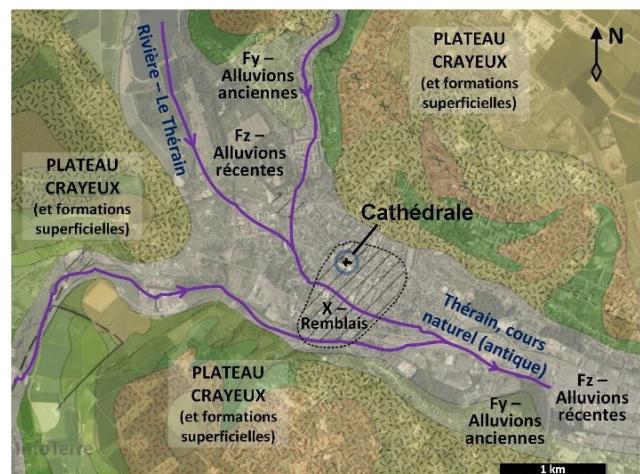
Figure 5. Extrait habillé de la carte géologique vectorisée harmonisée (Blondeau et al., 1974), en transparence sur photo aérienne IGN, via Infoterre (BRGM, 2023).

Beauvais est située dans la vallée alluviale d'un affluent de l'Oise, le Thérain (Figure 5), très canalisé depuis l'Antiquité et dont le cours le moins artificiel passerait aujourd'hui au sud du centre-ville, en moyenne vers 63 m NGF.

L'altitude dans le quartier cathédrale devait être à peine à 65 m NGF avant les aménagements de l'époque gallo-romaine. La ville connut alors une surélévation artificielle par remblaiement de craie damée, le processus continuant avec l'accumulation de débris d'occupation urbaine au Moyen Age, des remblais anthropiques globalement notés X sur la carte géologique (Figure 5).
