Förstärkning av översvänningsdrabbade vägar på torv med lättklinker

Henrik Lundström.

Roads on peat can be subjected to flooding and settlements causing longer or shorter periods when the roads need to be closed. By elevation of the road profile these problems can be solved. Road renovation and load compensation with lightweight clay aggregate has proven to be a technically as well as financially beneficial methodology to raise the profile for roads on peat.

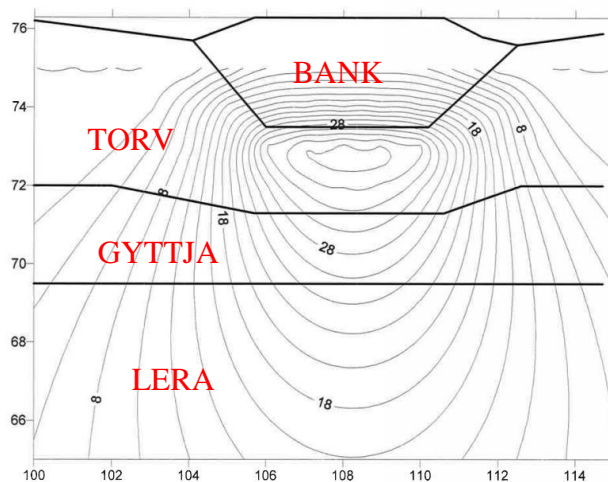
I figur 2 redovisas lerans konsolideringsförhållanden och i figur 3 redovisas tillskottsspänningen i jorden orsakad av fyllningen för befintlig väg.

Figur 3. Tillskottsspänningar i kPa orsakad av lasten från vägbanken före lättklinkerfyllningen
