Deslizamiento de un talud en el poniente de la ciudad de México

Walter Paniagua-Zavala
PILOTEC, México

2011 Pan-Am CGS
Geotechnical Conference

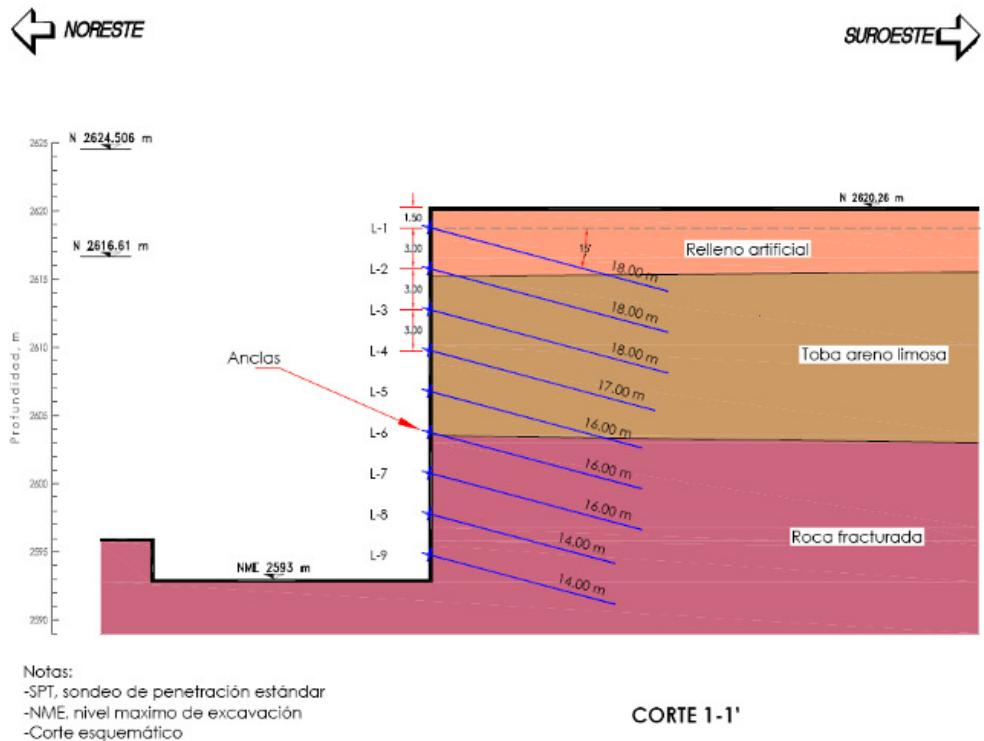
Figura 3. Modelo geotécnico en el sitio y sistema de anclaje (Gutiérrez y Asociados, 2008).

Los materiales en la zona del talud que colinda con Prolongación Reforma se caracterizan por un espesor de relleno artificial y posteriormente por una secuencia de tobas arenos limosas y roca fracturada. En algunas zonas se identifica un afloramiento de roca, conocido con *Domo Totolapa*. En particular, en la zona de deslizamiento del talud, se observa roca sana y roca fracturada en distintas profundidades, incluso desde el contacto con los rellenos superficiales.

Para el manejo del agua que pudiera infiltrarse por fuera del talud, se recomendaron dos acciones: la primera fue cubrir la berma del talud (en todo el perímetro) con concreto hidráulico; la segunda, en caso de presentarse humedades en la cara del talud, colocar drenes en las zonas que así lo requiriesen.

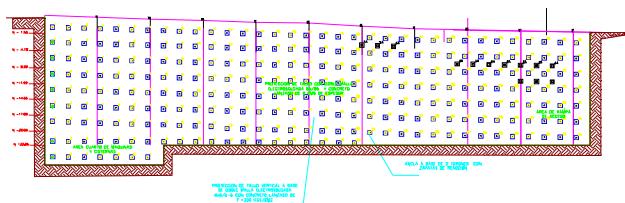
Figura 4. Sistema de anclaje en talud.

Con base en el modelo estratigráfico señalado, se proyectó el sistema de estabilización, con base en anclas postensadas, Figs. 4 y 5 y concreto lanzado reforzado con malla electrosoldada.

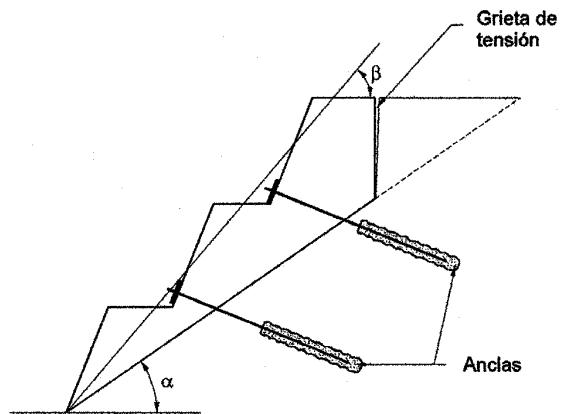
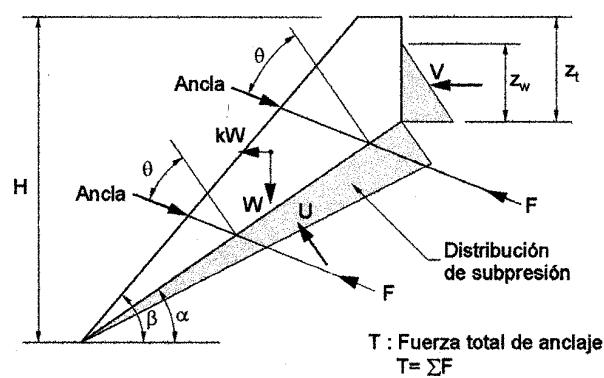
Figura 10. Mecanismo de falla de una cuña.

Se realizó un retro-análisis del caído o inestabilidad que se ha descrito, considerando un talud anclado y el

mecanismo de falla de una cuña deslizante, tal como se muestra en la Fig. 10 (Ovando y Holguín, 2002).
