# Efectos de los sismos de septiembre 7 y 19 de 2017 en grandes presas en México

**Resumen.** Se presentan los daños ocurridos en las grandes presas de México, por los sismos de M 8.2 y 7.1 de septiembre de 2017, cuando los embalses se encontraban llenos, así como los resultados de las revisiones físicas, la evaluación inicial de estabilidad y seguridad realizados, así como las propuestas de mitigación.

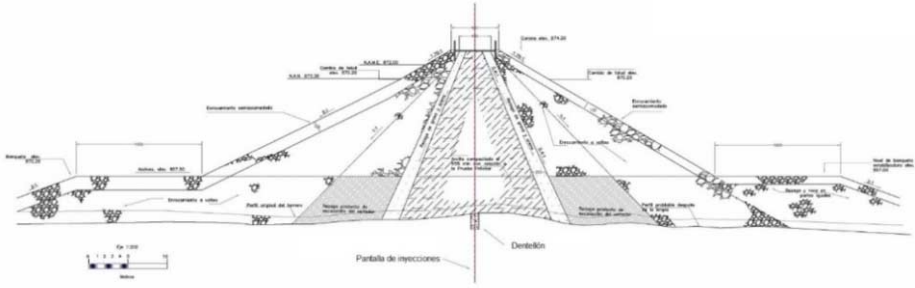
Presa Huachinantla, Pue. Fue terminada en 1977 sobre el río Mitepec; tiene una cortina de materiales graduados de trazo recto con longitud de 270 m, ancho de corona de 6 m y altura desde el desplante de 36.2 m sobre andesitas lajeadas y brechoides, basaltos y esquistos, fracturadas hasta una profundidad de 30.0 m. En los cuatro metros superiores de la cortina los taludes cambian de 2:1 a 1.75:1. Durante la construcción se detectó una caverna paralela al cauce del río que fue rellenada y se modificó la sección al agregar banquetas con ancho de 16 m a ambos lados (Figura 6). Tiene capacidad de almacenamiento para 4.6 hm<sup>3</sup>. Es conveniente señalar que esta presa había manifestado tres etapas de agrietamiento previo por corrimiento de los enrocamientos en 1980, 1994 y 2012 [6], así como deformaciones en su cimentación, con una inclinación del cimacio del vertedor hacia el lado derecho. La cortina fue reparada en esas ocasiones.

Se ubica a 31 km del epicentro y se reportó una aceleración de 180.6 cm/s<sup>2</sup>. Esta cortina fue la que resultó con mayores daños, con agrietamientos severos en la corona en trazos paralelos al eje de la cortina de hasta 2.1 m de profundidad como máximo en gran parte de su longitud cerca de los hombros; en su sección máxima, tuvo escarpe de 40 cm en su talud aguas arriba, en unos 70 m de longitud y escarpe de 20 cm en 30 m en el talud aguas abajo, con corrimientos del enrocamiento de protección en ambos taludes. Se realizaron zanjas de exploración para verificar la profundidad de los agrietamientos. En las figuras 7 y 8 se muestran los agrietamientos en Los Carros, Mor. y Huauchinantla, Pue.

**Figura 6.** Presa Huachinantla, sección transversal máxima.

Entre el 22 y 25 de septiembre, se recomendó abatir el nivel del vaso y se apreció que había mayor longitud y apertura de las grietas, sobre todo en el hombro aguas arriba por lo que se retiró la vegetación en la corona y se instalaron testigos de varilla hincada para seguir la evolución de las discontinuidades, con lo cual se pudo observar con más detalle las grietas longitudinales en la cortina y detectar otras que no se habían podido observar por la maleza. Se registró que las grietas del talud aguas arriba se incrementaron en prácticamente la totalidad de la longitud de la cortina, también se apreció una fisura longitudinal casi imperceptible en la parte central de la cortina, en la mayor parte de la longitud de ésta, no registrada con anterioridad que se atribuye al desconfinamiento del terraplén. Los apoyos de mampostería del puente de acceso a la torre de la obra de toma se fracturaron, se recomendó vigilar la evolución de los agrietamientos [10]. El gasto que descargaba la toma era cercano a  $1 \text{ m}^3/\text{s}$ .
