Ingeniería Forense; algunos casos de la Ciudad de México

Luis Bernardo RODRÍGUEZ GONZÁLEZ^{a,1}

^aGrupo IPISA, México

Resumen. En este trabajo se describen algunas experiencias de fallas geotécnicas conocidas como Ingeniería Geotécnica Forense, o “Casos Historia”.

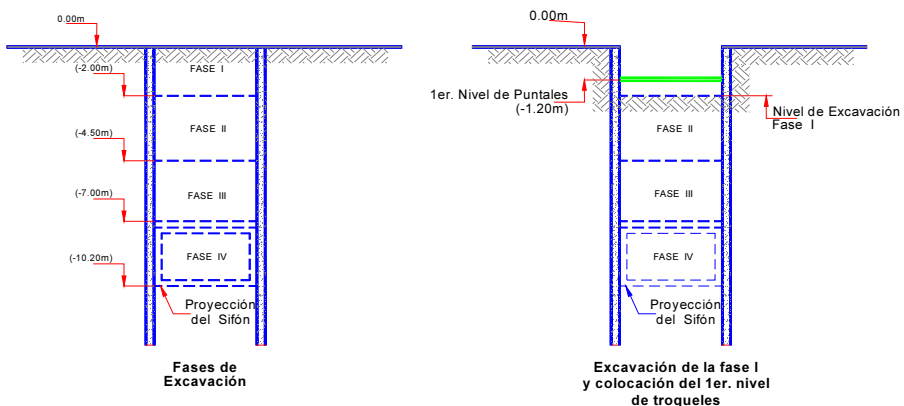
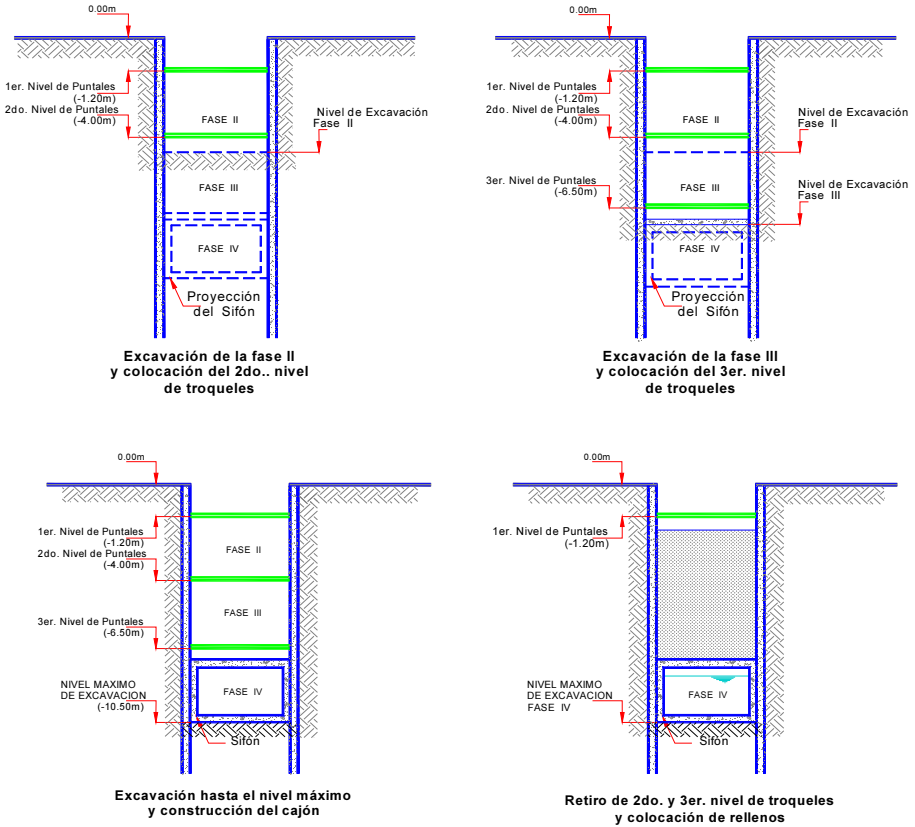
1. Construcción de muros tablestaca tipo Milán
2. Excavación hasta el nivel -2.00m y colocación del primer nivel de puntales.
3. Excavación hasta el nivel -4.50m y colocación del segundo nivel de puntales.
4. Excavación hasta el nivel -7.00m y colocación del tercer nivel de puntales.
5. Excavación hasta el nivel -10.20m, colado de plantilla, y construcción de la losa de fondo, muros interiores del Sifón y losa tapa de sifón, la cual fue parte de la losa de fondo del Cajón del Metro.
6. Retiro del tercer y segundo nivel de puntales, construcción de muros secundarios y construcción de losa tapa del Cajón del Metro.
7. Retiro del primer nivel de troqueles y restitución del pavimento.

Figura 3. Proceso constructivo del Sifón.

Figura 3. (continuación) Proceso constructivo del Sifón.

Del análisis se desprende que las cargas solicitadas en los puntales son bajas por lo que era posible espaciarlos verticalmente incrementando la profundidad del segundo y tercer nivel de puntales. De particular interés resulta la ubicación del último nivel de puntales, pues debido al mecanismo de falla por pateo era deseable haberlo colocado a la máxima profundidad posible. En este caso debió colocarse en la cota -9.20m, apenas 40 cm por encima de la cara superior de la futura losa de fondo.

Por lo que respecta a la longitud de empotramiento de la tablestaca, hubiese sido suficiente con una adecuada distribución de los 3 niveles de puntales para evitar la falla.

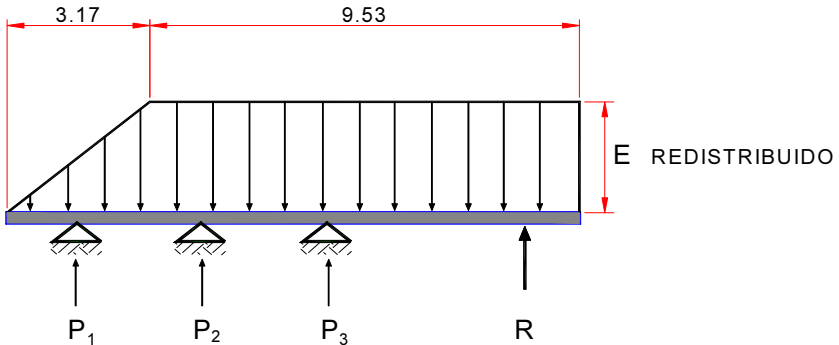
Las presiones sobre el muro tablestaca se obtuvieron calculando los empujes redistribuidos en toda la longitud del muro empleando las expresiones propuestas por Terzagui – Peck para arcillas blandas [3]. Las cargas en los apoyos de la tablestaca se determinaron analizando el muro como una viga horizontal de ancho unitario con cuatro apoyos como se muestra en la Figura 6. Los primeros 3 apoyos corresponden a los puntales y el cuarto apoyo, es la resultante necesaria para lograr el equilibrio, generada por el empuje pasivo del suelo sobre la pata del muro.

Figura 6. Análisis de la tablestaca como viga simplemente apoyada.

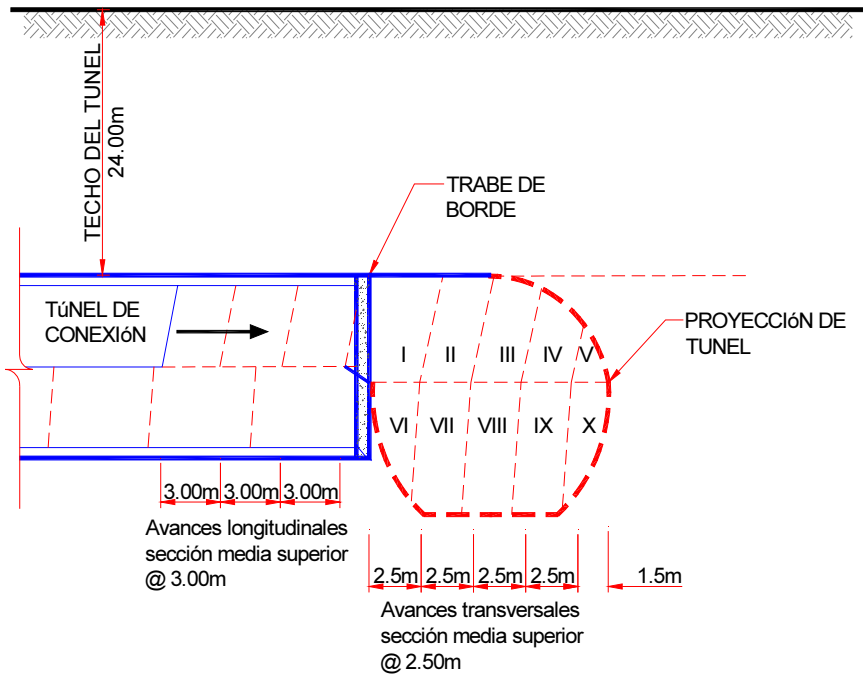
Alcanzada la orilla de la intersección, el procedimiento indicó la construcción de una trabe de borde y posteriormente la excavación del túnel de Metro en tramos de 2.50 m de longitud a media sección, en el ancho del túnel de Metro. Posteriormente se colocó una malla electro soldada se lanzó el concreto hasta alcanzar el espesor especificado y así sucesivamente en cinco etapas hasta completar la mitad superior del túnel de Metro. Figura 11.

Figura 11. Procedimiento constructivo para el Túnel de Conexión y la unión con Túnel de metro.

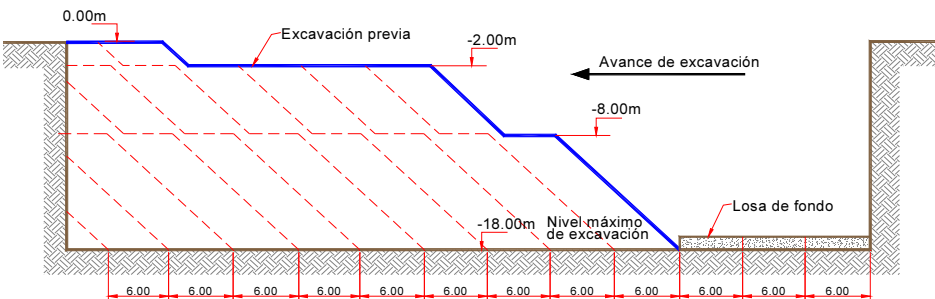
La excavación de la estación se realizó por etapas de 8.00 m de longitud, llevando un talud frontal con una inclinación de 1:1 y una berma de 4.0 m de ancho localizada a 8.0 m de profundidad. Figura 18.

Figura 18. Configuración de excavación de la Estación.

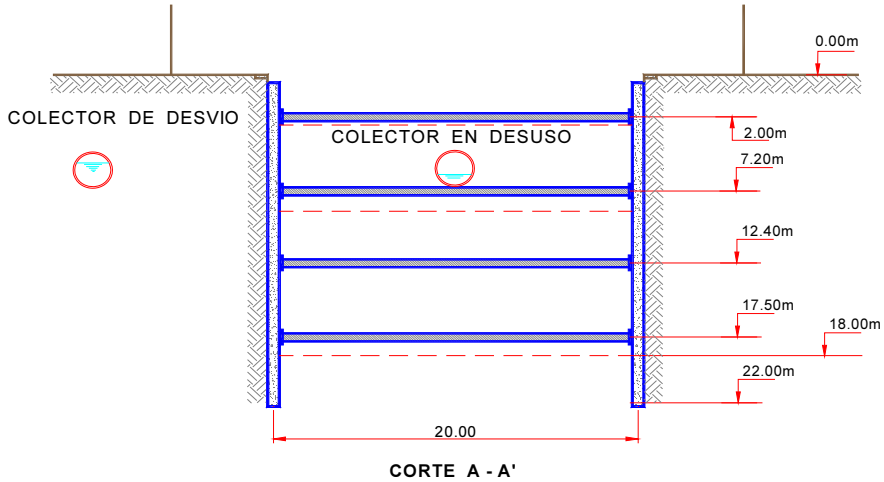
Durante el proceso de excavación se colocaron 4 niveles de puntales a las profundidades que se indican en la Figura 19. Los puntales se colocaron tan pronto la excavación descubrió sus puntos de aplicación y se les aplicó una precarga. Al llegar al nivel máximo de excavación, se coló un aplantilla de concreto pobre y una vez alcanzado el fraguado, se procedió al armado y colado de la losa de fondo por cada una de las etapas.

Figura 19. Distribución de niveles de puntales durante la construcción de la Estación.
