The paper was published in the proceedings of XVI Pan-American Conference on Soil Mechanics and Geotechnical Engineering (XVI PCSMGE) and was edited by Dr. Norma Patricia López Acosta, Eduardo Martínez Hernández and Alejandra L. Espinosa Santiago. The conference was held in Cancun, Mexico, on November 17-20, 2019.

Excavaciones para el vertedero y cuenco de quietamiento del Proyecto Hidroeléctrico Ituango, Colombia

Natalia GIRALDO^a, Juan David HERRERA^{a,1} y María Cecilia SIERRA^a
^a *Integral S.A*

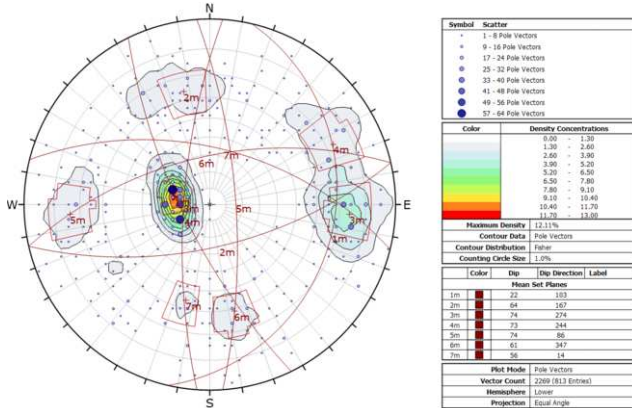
Figura 3. Estereograma de las discontinuidades encontradas durante excavación de la zona sur.

El depósito mencionado anteriormente, se encuentra reposando sobre un basamento metamórfico conformado por gneises cuarzo-feldespáticos moderadamente meteorizados, moderada a altamente fracturados y con una foliación sub-horizontal bien definida hacia el este, lo cual es favorable para la estabilidad de los cortes en este sector. En la Figura 3, se muestra la representación estereográfica de las familias de discontinuidades encontradas durante excavación de la zona sur del vertedero. Donde se

identifican las principales estructuras indicadas en la Tabla 1. Adicionalmente, se presentaron 5 cizallas principales, una cizalla intrafoliar con una tendencia en buzamiento y dirección de buzamiento de 25°/090°, y las demás asociadas al dominio estructural principal del macizo rocoso, 55°/220°, 70°/090°, 65°/150° y 75°/250°. Además, hacia el cierre sur de las excavaciones, se identificó la traza de la falla Tocayo con disposiciones estructurales en buzamiento y dirección de buzamiento, dentro del rango 60°-80°/180°-220°.

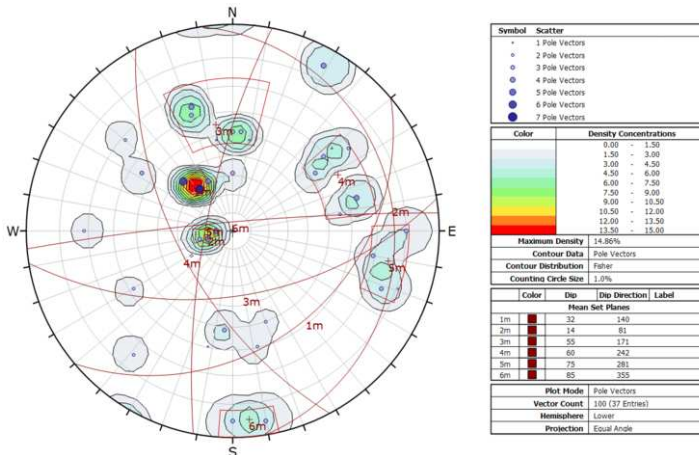
Figura 4. Estereograma de las discontinuidades encontradas durante excavación de la zona occidental.

En la Figura 4, se muestra la representación estereográfica de las familias de discontinuidades presentadas durante excavación de la zona occidental del vertedero. Donde se identifican las principales familias de discontinuidades indicadas en la Tabla 2. Adicionalmente, se presentaron 3 cizallas principales con una tendencia en buzamiento y dirección de buzamiento de 55°/175°, 65°/230° y 80°/290°.

Considerando las familias de discontinuidades descritas en la Figura 4 y la Tabla 2, se identificaron bloques potencialmente inestables conjugados por la foliación (20° - $30^{\circ}/80^{\circ}$ - 150°) y las principales discontinuidades con tendencia estructural de 70° - $75^{\circ}/275^{\circ}$ - 280° y 60° - $75^{\circ}/240^{\circ}$ - 250° , las cuales tuvieron persistencias desde 3 m a 20 m de longitud, como se muestra en la Figura 8. Durante el proceso de excavación, donde se estaban ejecutando bancos de 5 m de altura y previo a la instalación de sostenimiento establecido por diseño, se presentaron dichos bloques, como se observa en la Figura 9. Por este motivo, se instalaron pernos de pre-soporte tipo BAL8 de 6,0 m y 9,0 m de longitud, antes de la ejecución de cada excavación espaciados cada 2 m y con un ángulo de inclinación respecto a la horizontal de 45° ; además se recomendó realizar bancos de excavación definitiva de máximo 3,0 m de altura. Estas medidas tuvieron un efecto positivo durante la excavación, ya que la dirección de la instalación de los pernos, permitió asegurar los bloques de roca potencialmente inestables, que tenía como superficie de deslizamiento la foliación y la reducción de altura de bancos de excavación redujo el volumen de los bloques potencialmente inestables, en la Figura 10 se evalúa el comportamiento de la excavación con la altura de banco de 20 m y el tratamiento de soporte definitivo, y se obtiene un factor de seguridad mínimo de 2,0, el cual se considera adecuado para este tipo de estructuras.

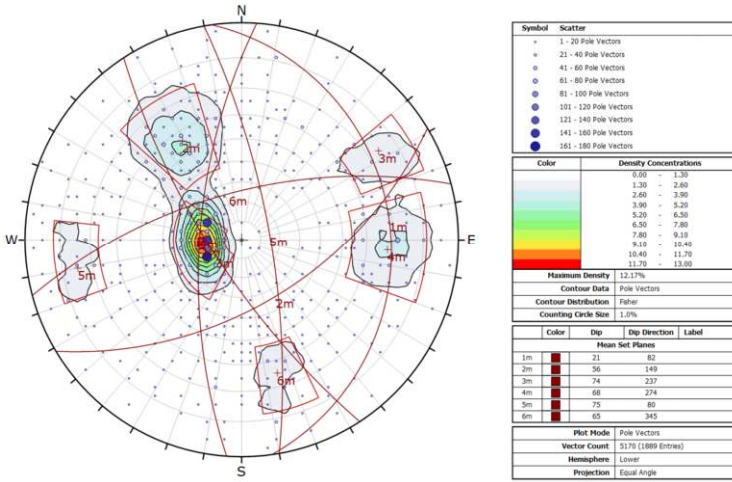
Figura 5. Estereograma de las discontinuidades encontradas durante excavación de la zona norte.

En la Figura 5, se muestra la representación estereográfica de las discontinuidades presentadas durante excavación de la zona norte del vertedero. Donde se identifican las principales familias de discontinuidades indicadas en la Tabla 3. Adicionalmente, se presentaron 3 cizallas principales, la cizalla intrafoliar con una tendencia en buzamiento y dirección de buzamiento de 25°/105°, y las otras 2 con expresión estructural de 60°/160° y 45°/120°.

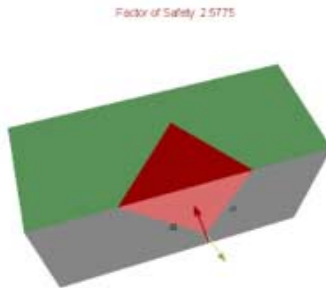
Figura 12. Análisis cinemático, altura definitiva.

Al evaluar la estabilidad del talud con la altura de banco definitiva, según la conformación geométrica propuesta en los planos y el tratamiento de soporte correspondiente a terreno tipo III, se obtiene un factor de seguridad mínimo de 2,9 en la condición estática y de 2,5 para el caso pseudestático (Figura 12). Lo que indica que el soporte instalado proporcionaba los niveles de seguridad adecuados para mantener estable este frente.

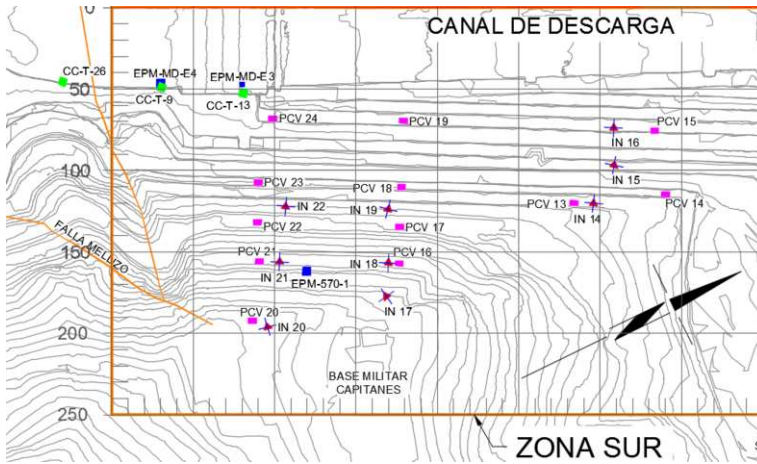
Figura 19. Instrumentación de la zona sur.

En la Figura 19 se muestra la distribución de los elementos de instrumentación geotécnica instalados en la zona sur del vertedero. En la pared derecha del canal de aducción se encuentran instaladas 3 celdas de carga CC-T26, CC-T9 y CC-T13, para monitorear los tensores de anclaje instalados en la parte alta de este sector con carga de

trabajo de 600 kN (ver Figura 20). El elemento que más presentó aumento en la tensión fue la celda CC-T26, la cual incrementó la carga registrada hasta 960 kN, alcanzando un porcentaje de aumento del 48%, este crecimiento se presentaba durante la ejecución de las excavaciones por debajo de la elevación 430, asociado a la cercanía de esta celda a la falla Tocayo, después de finalizadas las excavaciones este elemento ha tenido un comportamiento asintótico. Las celdas CC-T9 y CC-T13, alcanzaron porcentajes de pérdidas de -2,25% y 14,58%, respectivamente, indicando que han tenido un comportamiento estable. Por otro lado, en este mismo sector se encuentran instalados los extensómetros de posición múltiple EPM-MD-E3 y EPM-MD-E4. El EPM-MD-E3 es de 3 posiciones ubicadas a 7 m, 14 m y 21 m de profundidad, la deformación máxima fue registrada en el cabezal con un valor de 9,93 mm, la cual se presentó durante la ejecución de las voladuras debajo de este sector, como se muestra en la Figura 21. Mientras que el EPM-MD-E4, es de 3 posiciones ubicadas a 5 m, 10 m y 15 m de profundidad, registró una deformación máxima en el cabezal de 1,30 mm.

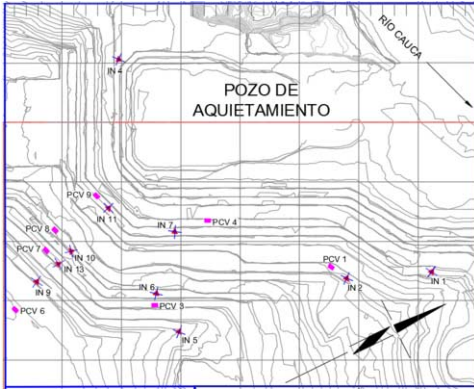
Figura 23. Instrumentación de la zona norte.

La zona norte corresponde a los taludes de corte para el pozo de quietamiento, en este sector se tienen instalados 7 piezómetros de cuerda vibrante, PCV-1,3,4,6,7,8 y 9, de los cuales 6 se encuentran secos, solo el PCV-7, tiene una fluctuación de acuerdo a las precipitaciones presentadas en el proyecto, con valores promedio de 1,0 m.c.a.

Adicionalmente se tienen instalados 10 inclinómetros, los IN-1, 2, 4, 5, 6, 7, 9, 10, 11 y 13. Las deformaciones de mayor magnitud, son registradas en el inclinómetro IN-2 de 8,72 cm. Los desplazamientos evidenciados en el inclinómetro IN-2, fueron registrados en la cota 335 y están asociados a un paquete de cizallas con tendencia estructural de $60^{\circ}/160^{\circ}$ y $45^{\circ}/120^{\circ}$, en buzamiento y dirección de buzamiento. Las deformaciones registradas por este elemento tuvieron un aumento en la velocidad de deformación, mientras se excavaron los bancos inferiores, después de esto el inclinómetro IN-2 ha tenido un comportamiento estable.

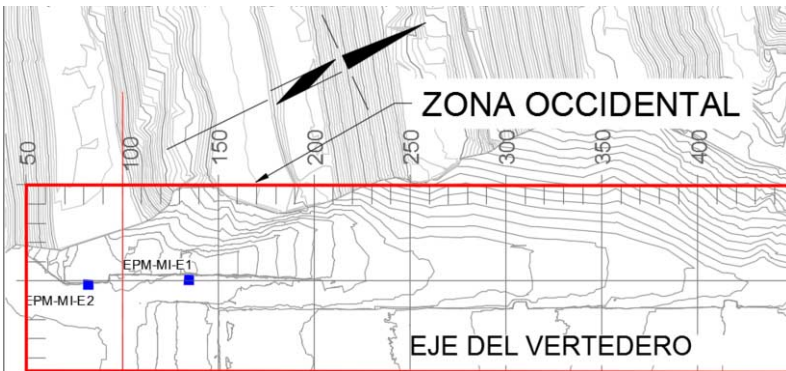
Figura 25. Instrumentación de la zona occidental.

Se tienen instalados 2 extensómetros de posición múltiple de 3 sensores, ubicadas a 5 m, 10 m y 15 m de profundidad. El EPM-MI-E1, registra una deformación máxima de 1,07 mm en el sensor del cabezal, mientras que en el EPM-MI-E2, alcanzó una deformación máxima en el cabezal de 17,55 mm, por su cercanía al cierre sur de las excavaciones del vertedero, las aceleraciones máximas de este elemento ocurrieron durante el proceso de excavación de los bancos inferiores, causadas por los desprendimientos de bloques mencionados en el numeral 5.1.
