The Mechanical Stabilized Earth solution to support a road on a 50 meter high rubbish dump slope with various technical and site challenges

Daniel Calatrava
Reinforced Earth Company Ltd., Mississauga, ON, Canada
Nathalie Marcelot
Freyssinet-Tierra Armada de Venezuela C.A., Caracas, DC, Venezuela

This paper presents a case study of the design and construction of three MSE walls near the newly built Parque Cerro Verde mall in Caracas, Venezuela. The MSE walls are to support 350m of a road located over a 50m high rubbish dump slope. The project faced several technical and site challenges, since the characteristics of the rubbish dump layers were not entirely measurable. A combination of ground improvement and three MSE walls were developed to avoid occurrence of any possible landslide. Based on the proposed solution, three MSE walls have been designed for the top, middle and bottom of the slope. The base of the top MSE wall placed on a rubbish layer where buried steel strips placed in a grid pattern was selected for ground improvement. This design required general slope stability consideration and collaboration with the project geotechnical engineer.

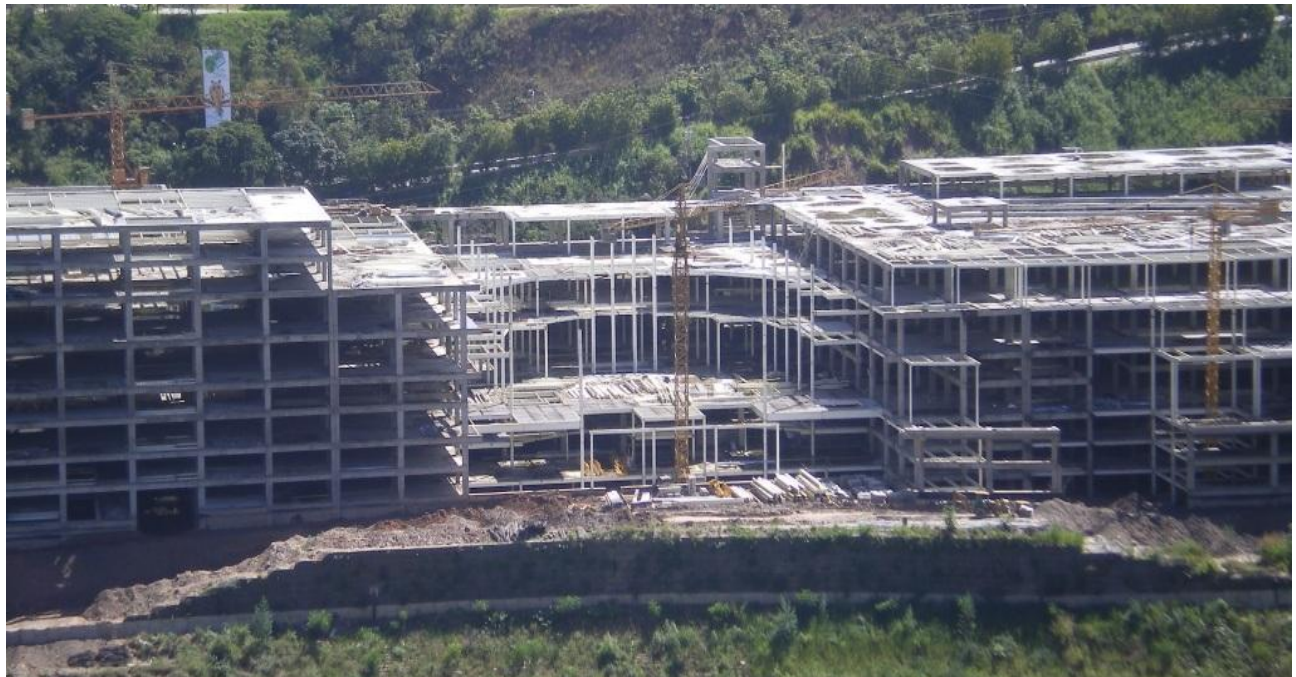
Figura 1. Vista general del muro superior y la edificación.

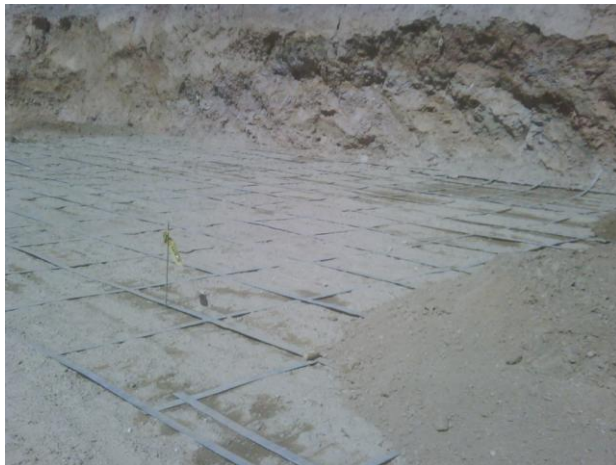
El muro superior esta fundado sobre un bloque de suelo reforzado con pletinas estriadas entrecruzadas, es decir, colocada en dos direcciones distintas (paralelas y perpendiculares al paramento del muro superior).

Dichas armaduras de refuerzo, al igual que todos los refuerzos de los muros de Tierra Armada construidos en este proyecto, son pletinas de acero galvanizadas en caliente para protección contra la corrosión, la sección transversal de cada pletina es 50x4mm y su resistencia a la rotura es de 520MPa.

El hecho de presentar refuerzos en dos direcciones hace que su comportamiento sea similar al de una viga apoyada sobre un cuerpo elástico.

Figura 6. Construcción de refuerzo con pletinas entrecruzadas por soporte del muro superior.

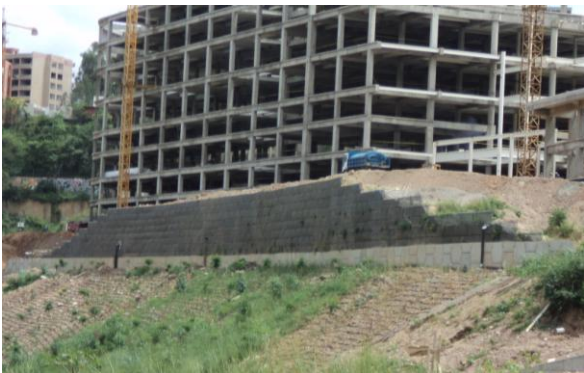
Figura 8. Muro Superior en construcción.

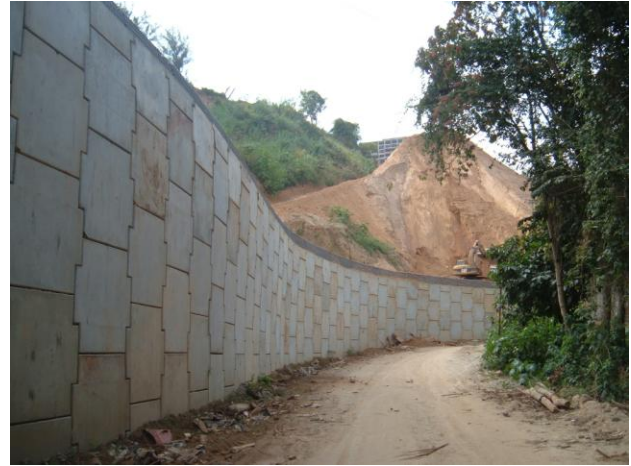
Figura 9. Muro Inferior en construcción.

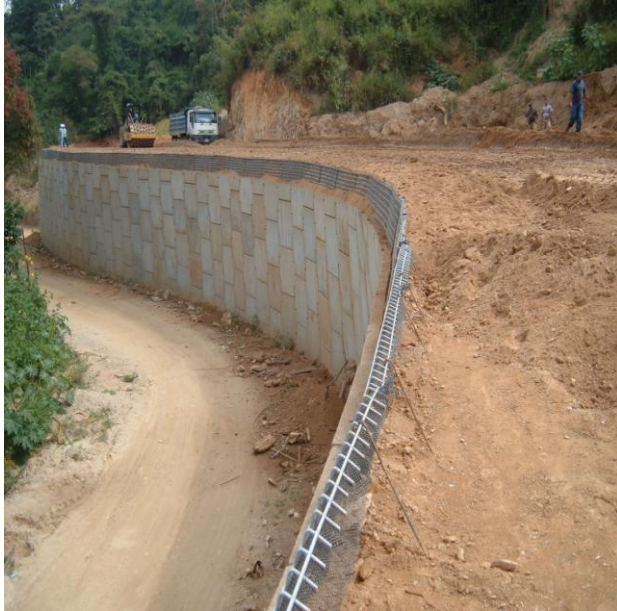
Figura 10. Muro Inferior en Construcción.
