# Influencia del Histórico de la Trayectoria de Tensiones en la Resistencia de Materiales Frágiles

Napa G.F. & Trejo P.C.

Bortolucci A.A. & Celestino T.B.

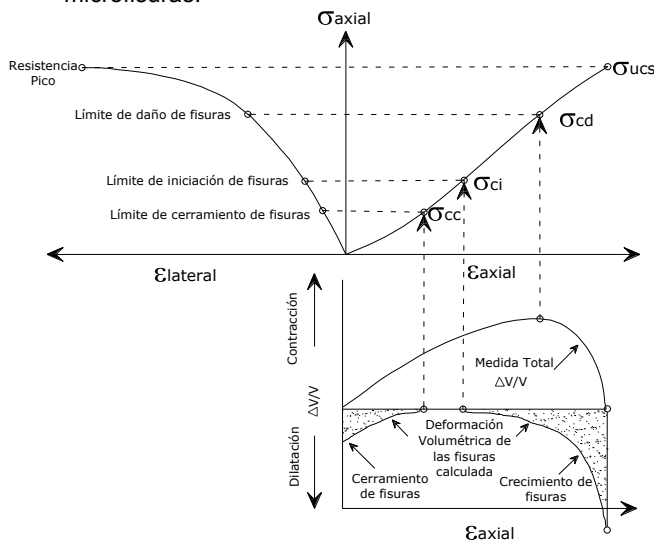
Figura 2 Etapas de Fisuramiento (Eberhardt, 1999).

- De 0 a 23% ± 2% de RCS, se presenta el cierre de las microfisuras existentes.
- De 23 a 39% ± 3% de RCS, se presenta un comportamiento “elástico” del material.
- En 39% ± 3% de RCS, se presenta el comienzo de la generación de nuevas fisuras.
- De 39 a 51% ± 3% de RCS, evolución de nuevas fisuras.
- De 51 a 65% ± 4% de RCS, coalescencia de fisuras.
- De 65 a 75% ± 5% de RCS, propagación de daño en el material.

La figura 2 muestra las etapas de evolución de las microfisuras.

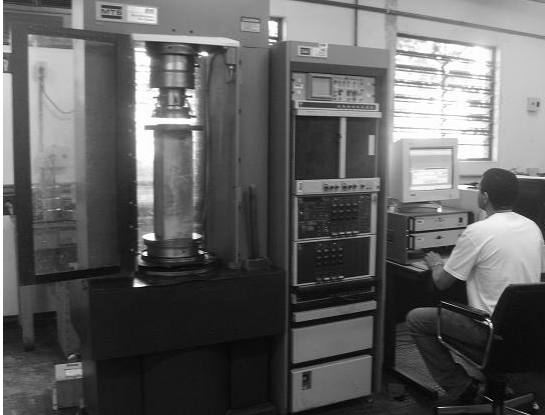
Figura 4. Cuerpo de prueba prismático después de haber sido llevado al 90% de RCS.

El diseño del mortero fue definido como sigue: relación de cemento: agregado = 1:2 y relación agua: cemento= 0.4. Fueron elaborados 12 especímenes prismáticos de dimensiones de 15x15x50cm y 6 especímenes cilíndricos Ø5x10cm empleados en la caracterización del mortero. Después de 35 días de cura, tres especímenes prismáticos fueron cargados hasta la ruptura en una máquina servo-controlada con 2700 kN de capacidad (MTS-815). En la figura 4 es mostrado el cuerpo de prueba prismático de haber sido precargado.

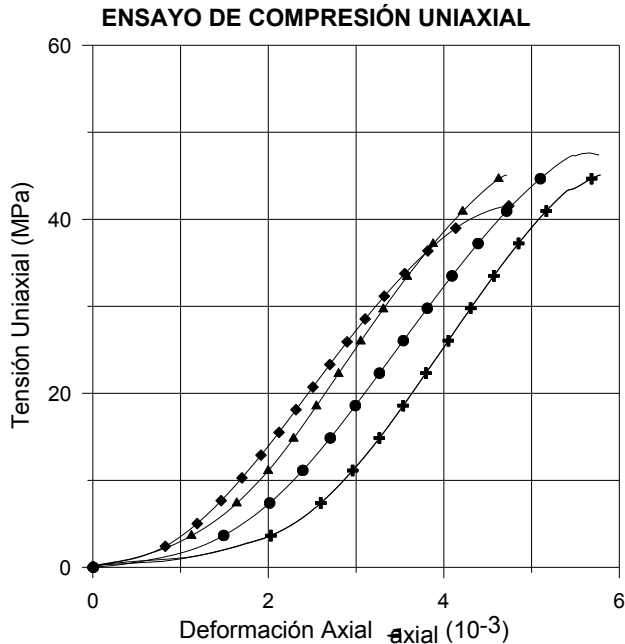
Figura 7. Ensayo de RCS en cuerpos de prueba prismáticos.

El mortero, caracterizado en los cuerpos de prueba cilíndricos de 5cm de diámetro, presentó una resistencia a la compresión de 61.7MPa y resistencia a la tracción indirecta obtenida a través del ensayo brasileño de 2.7MPa. La resistencia a la compresión simple promedio de los especímenes prismáticos fue de 44.4kPa, como se muestra en la figura 7.

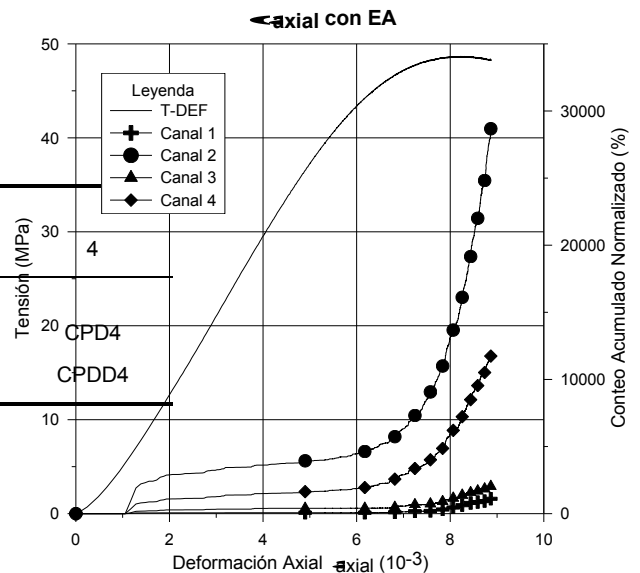
Figura 8. Ensayo de RCS en el CPI2 con emisión acústica.

A continuación la Tabla 3 resume los resultados obtenidos en laboratorio para los especímenes ensayados. Los cuerpos de prueba CPI se refieren al material intacto (Figura 8 y Figura 9), CPD son los materiales con precarga a 45° (Figura 10) y CPDD son los testigos inclinados a 60° con respecto al plano de tensiones menores (Figura 11), con la particularidad de que estos últimos no pudieron ser extraídos con la relación altura diámetro adecuada. En lo concerniente al conteo de eventos se obtuvieron valores dispersos de hasta 30 mil eventos.

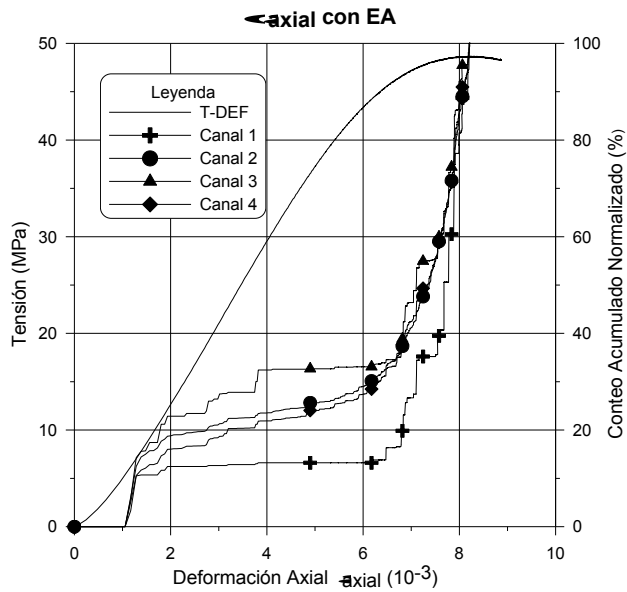
Figura 9. Ensayo de RCS en el CPI2 con emisión acústica normalizada.

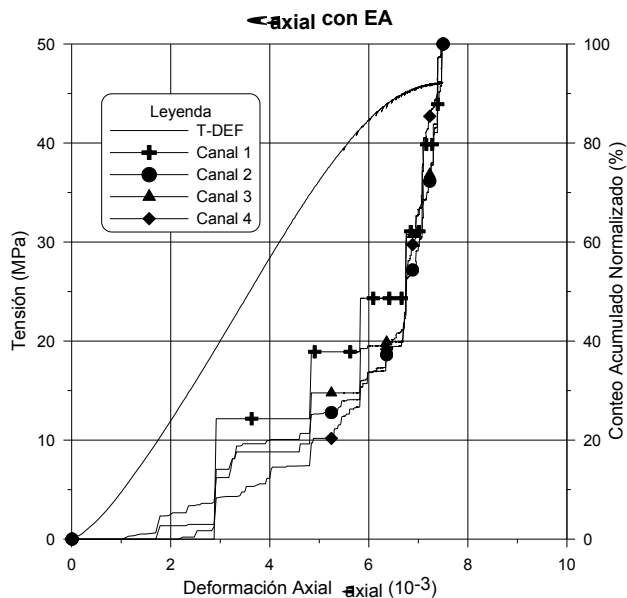
Figura 10. Ensayo de RCS en el CPD4 con emisión acústica normalizada.

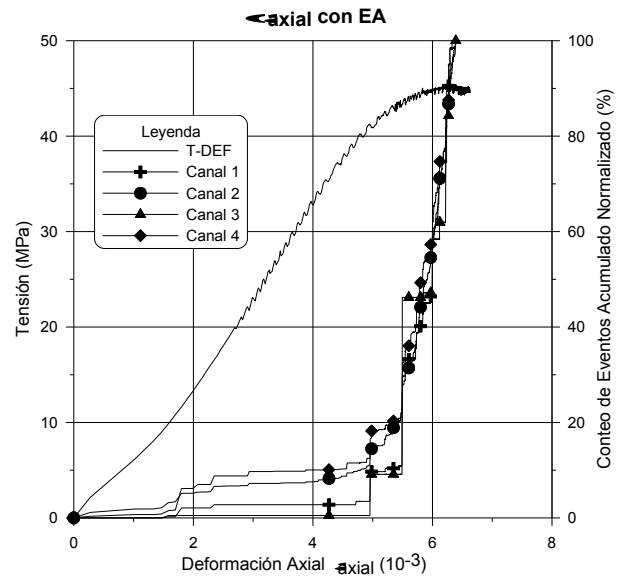
Figura 11. Ensayo de RCS en el CPDD3 con emisión acústica normalizada.

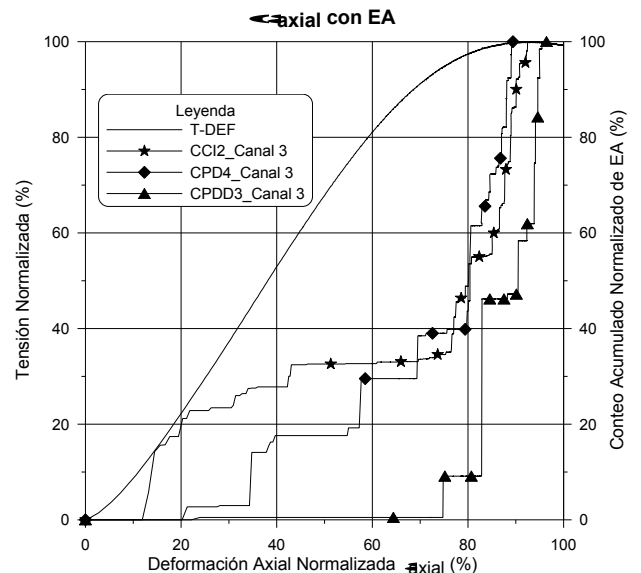
Figura 12. Análisis comparativo normalizado de resultados.

Para analizar el comportamiento del material fue realizada una comparación cualitativa de los resultados obtenidos a través de la normalización de las tensiones, deformaciones y conteo acumulado de emisión acústica con respecto a las condiciones de ruptura. Del análisis comparativo se pueden extraer dos conclusiones importantes; primero que el área bajo las curvas conteo acumulado – deformación disminuye ( $A_{60^\circ} < A_{45^\circ} < A_{0^\circ}$ ) a medida que la inclinación de las microfisuras preexistentes se aproxima al plano de inclinación de ruptura final del material ( $45^\circ + \varnothing/2$ , siendo

$\varnothing$  el ángulo de atrito del material), y segundo, que la propagación de las microfisuras comienza de manera más tardía cuando las microfisuras se encuentran orientadas más cerca del plano de ruptura final y presentan una evolución más rápida también hasta la condición de ruptura. A medida que la deformación evoluciona aproximándose a la deformación de ruptura, la tasa de propagación de eventos aumenta, identificando de esa forma una etapa inestable de fisuramiento. En el trecho final, el conteo de eventos presenta una tasa similar en los 3 casos, lo cual refleja que la tasa de propagación durante la coalescencia de las microfisuras es coherente debido a que analizamos el mismo material. Los resultados de este análisis se muestran en la Figura 12.
