The paper was published in the proceedings of XVI Pan-American Conference on Soil Mechanics and Geotechnical Engineering (XVI PCSMGE) and was edited by Dr. Norma Patricia López Acosta, Eduardo Martínez Hernández and Alejandra L. Espinosa Santiago. The conference was held in Cancun, Mexico, on November 17-20, 2019.

Comportamiento volumétrico y evolución de los parámetros de resistencia de relaves de oro reforzados con fibra de polipropileno homogéneamente distribuida

J.M.S. GIRAO^{a,1}, M.D.T. CASAGRANDE^b y L.Y.R. BARRAGÁN^a

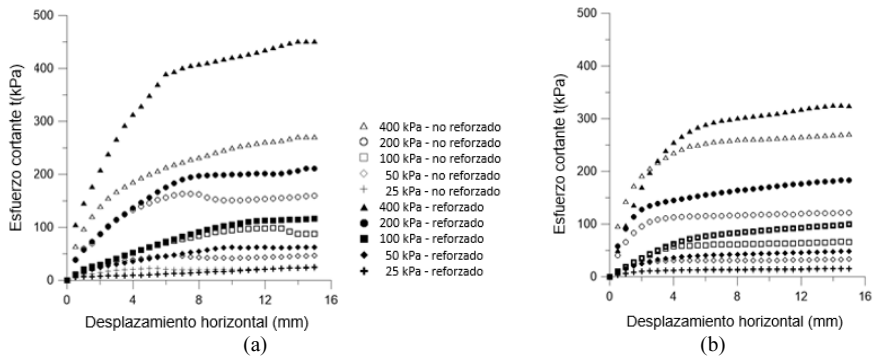
En el ensayo convencional las curvas de la Figura 3a muestran que para esfuerzos normales verticales bajos (25kPa y 50kPa), la matriz sin refuerzo inicialmente presenta mayor rigidez que la matriz reforzada. Las fibras generan una mayor cantidad de vacíos porque esos niveles bajos de esfuerzo no contribuyen al aumento de la interacción fibra-matriz, caso contrario, para los esfuerzos altos se verifica en las curvas que el relave reforzado sí posee una mayor rigidez inicial.

Figura 3. Curvas esfuerzo cortante - desplazamiento horizontal. (a) ensayo convencional (b) ensayo de plano cortado con superficie pulida.

Las muestras no reforzadas sometidas a esfuerzos normales verticales de 100 kPa y 200 kPa, presentan esfuerzos máximos, sin embargo, en estos casos la rigidez inicial de la matriz no reforzada y reforzada fue similar. Para la muestra sometida a 400 kPa, la matriz no reforzada muestra un cambio de comportamiento ya que no existen picos de resistencia, en vez de eso, se muestra un incremento proporcional del esfuerzo de corte con una ligera estabilización al final del ensayo. Se observa que el comportamiento de la

matriz es diferente y dependiente del nivel de esfuerzo normal aplicado. En ninguno de los casos reforzados se presentó una resistencia pico.

En el ensayo de plano cortado con superficie pulida (Figura 3b), no existe un valor pico del esfuerzo de corte obviamente porque el material posee un plano de ruptura previo, pero existe una resistencia comparativamente mayor que en el caso no reforzado.

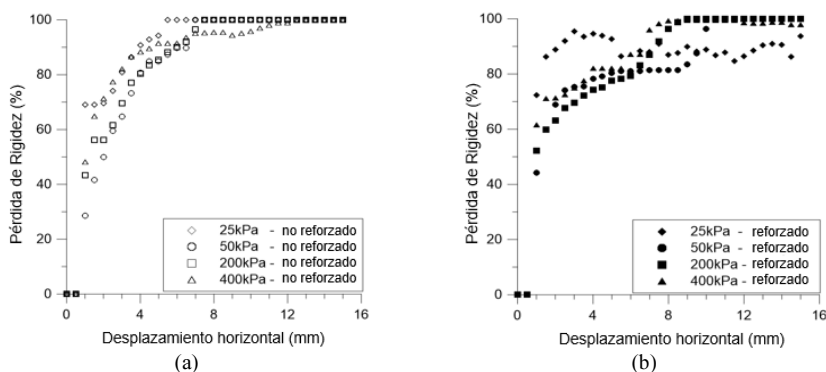
La matriz posee una capacidad limitada para soportar la energía de deformación generada por el desplazamiento horizontal de la caja del ensayo. La matriz presenta inicialmente una rigidez que disminuye con el desplazamiento, la pérdida total de la rigidez inicial es un indicativo directo del inicio de la ruptura de la matriz. En las Figura 4a y 4b, se presenta la evolución de la pérdida de rigidez inicial en la matriz no reforzada y reforzada, respectivamente.

Figura 4. Evolución de la pérdida de rigidez inicial: (a) Relave no reforzado (b) Relave reforzado.

Cuando el esfuerzo normal vertical es aplicado, las fibras ocupan los espacios vacíos haciéndola más densa la matriz, cuando el esfuerzo vertical es menor, las fibras no ocupan estos espacios y no se promueve la interacción con la matriz, produciéndose un efecto adverso, las fibras generan más vacíos, impidiendo un mayor adensamiento de la matriz. En la Figura 4b este comportamiento es observado en el esfuerzo normal vertical de 25 kPa donde la matriz no reforzada pierde el 95% de su rigidez inicial a los 5 mm de desplazamiento, mientras que la matriz reforzada la pierde a los 3 mm. En el caso de esfuerzos mayores a 25 kPa se nota que la adición de fibras retrasa la pérdida de la rigidez inicial. En la tabla 1 se muestran los desplazamientos corresponden a diferentes porcentajes de pérdida de rigidez inicial, se observa que, la matriz reforzada sufre un mayor desplazamiento para perder íntegramente su rigidez inicial.

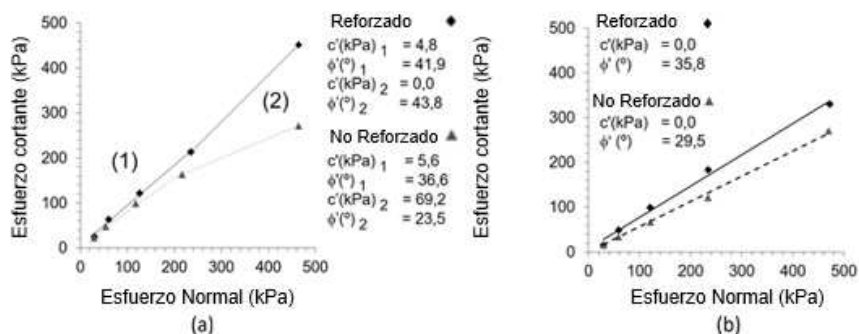
En las Figuras 5(a) y 5(b) se presentan las envolventes de resistencia de los ensayos convencional y de plano cortado con superficie pulida, respectivamente.

Figura 5. Evolución de la pérdida de rigidez inicial reforzado: (a) Ensayo convencional (b) Ensayo de plano cortado con superficie pulida.

Se observa en el ensayo convencional no reforzado (Figura 5a), que la envolvente de resistencia es bi-lineal a partir de un esfuerzo normal vertical de 200 kPa, mostrando un comportamiento diferente debido a que en esfuerzos mayores existe un reacomodo distinto de la matriz durante el adensamiento. Este comportamiento bilineal es reducido cuando el relave es reforzado, hubo repetitividad de ensayos con el mismo resultado.

En ambos tramos de la envolvente existe un incremento de la resistencia generado por las fibras. La envolvente de resistencia fue separada en los tramos 1 y 2 para definir los esfuerzos bajos y altos, respectivamente. Con el refuerzo, el incremento del ángulo de fricción en el tramo 1 fue de $36,6^\circ$ para $41,9^\circ$ y en el tramo 2 de $23,5^\circ$ para $43,8^\circ$. El refuerzo ocasionó una reducción del intercepto cohesivo de 5,6 kPa para 4,8 kPa, no es muy significativa, pero muestra que las fibras evitan la continuidad de la matriz reduciendo la cohesión.

En la Figura 5(b), del ensayo de plano cortado con superficie pulida, se muestra que el intercepto cohesivo es nulo confirmando la ruptura previa de la matriz de relave. Las curvas muestran que no existe bi-linealidad. La adición del refuerzo de fibra incrementa el ángulo de fricción de $29,5^\circ$ para $35,8^\circ$.

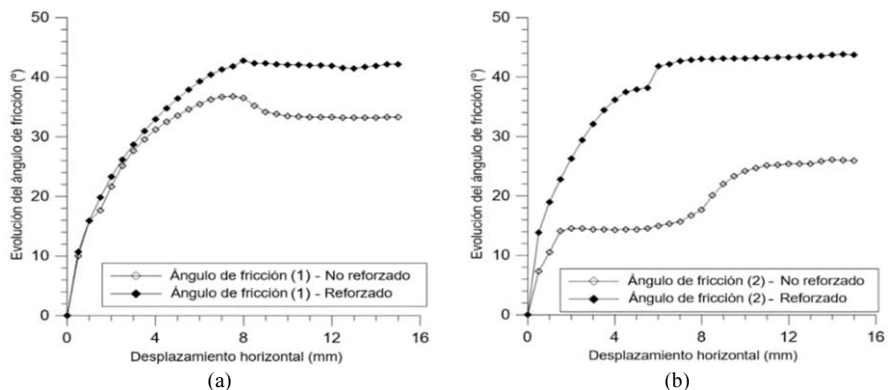
En el ensayo convencional, se observó que existe una bi-linealidad en la envolvente de resistencia. En las Figuras 6a y 6b, se presentan los gráficos del comportamiento del ángulo de fricción dividido en esfuerzos bajos y altos, respectivamente.

En esfuerzos bajos (Figura 6a), el relave reforzado tiene una evolución constante del ángulo de fricción al final del ensayo, tanto como el no reforzado. En el relave sin refuerzo se alcanza un ángulo de fricción pico de 36.8° para un desplazamiento de 7.5mm y después se presenta una caída hasta lograr un valor constante de 33.3°.

Figura 6. Evolución del ángulo de fricción: (a) Esfuerzos bajos - 25, 50 y 100 kPa, (b) Esfuerzos altos - 200 y 400 kPa.

En el caso reforzado, no existe un ángulo de fricción pico claramente definido, alcanzándose un máximo valor constante de 42° desde 7.5mm de desplazamiento hasta el final del ensayo. En esfuerzos altos (Figura 6b), la evolución del ángulo de fricción no reforzado también alcanza un valor constante al final del ensayo. En el caso reforzado se muestra un valor constante máximo de 43.3° desde 7.5mm de desplazamiento hasta el final del ensayo. En la evolución del intercepto cohesivo (Figura 7), el relave no reforzado alcanza un valor pico de 6.5 kPa en 3.5 mm de desplazamiento y se reduce a 1.4 kPa después de la ruptura, este valor puede considerarse nulo para análisis de estabilidad.

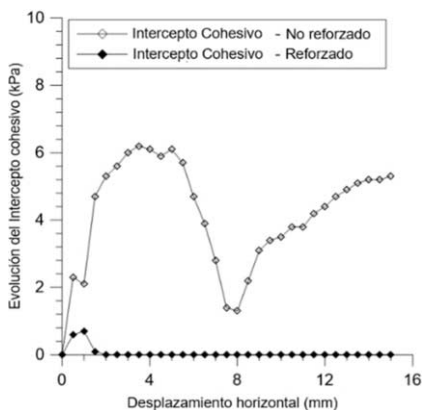
Figura 7. Evolución del intercepto cohesivo. Ensayo convencional.

En el caso reforzado el valor es nulo mostrando que el aporte de la fibra es específicamente en el ángulo de fricción en este tipo de plano de ruptura. En el ensayo

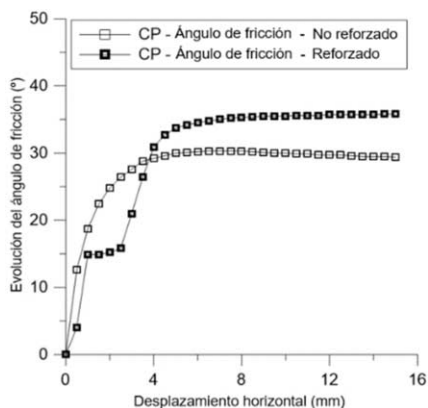
Figura 8. Evolución del ángulo de fricción. Ensayo de plano cortado con superficie pulida.

de plano cortado con superficie pulida (Figura 8), el relave puro alcanza un ángulo de fricción pico de 30.3° en 7 mm de desplazamiento y sufre una caída constante hasta llegar a 29.4° al final del ensayo. En el caso del relave reforzado, el ángulo de fricción alcanza un valor de 15° y permanece constante entre 1 y 2.5 mm de desplazamiento hasta llegar a un valor de 35.7° que permanece constante hasta el final del ensayo.
